## EKSPERTYZA - OCENA STANU TECHNICZNEGO

Szczecin, Wrzesień 2023

#### Opis konstrukcji wieży kościelnej

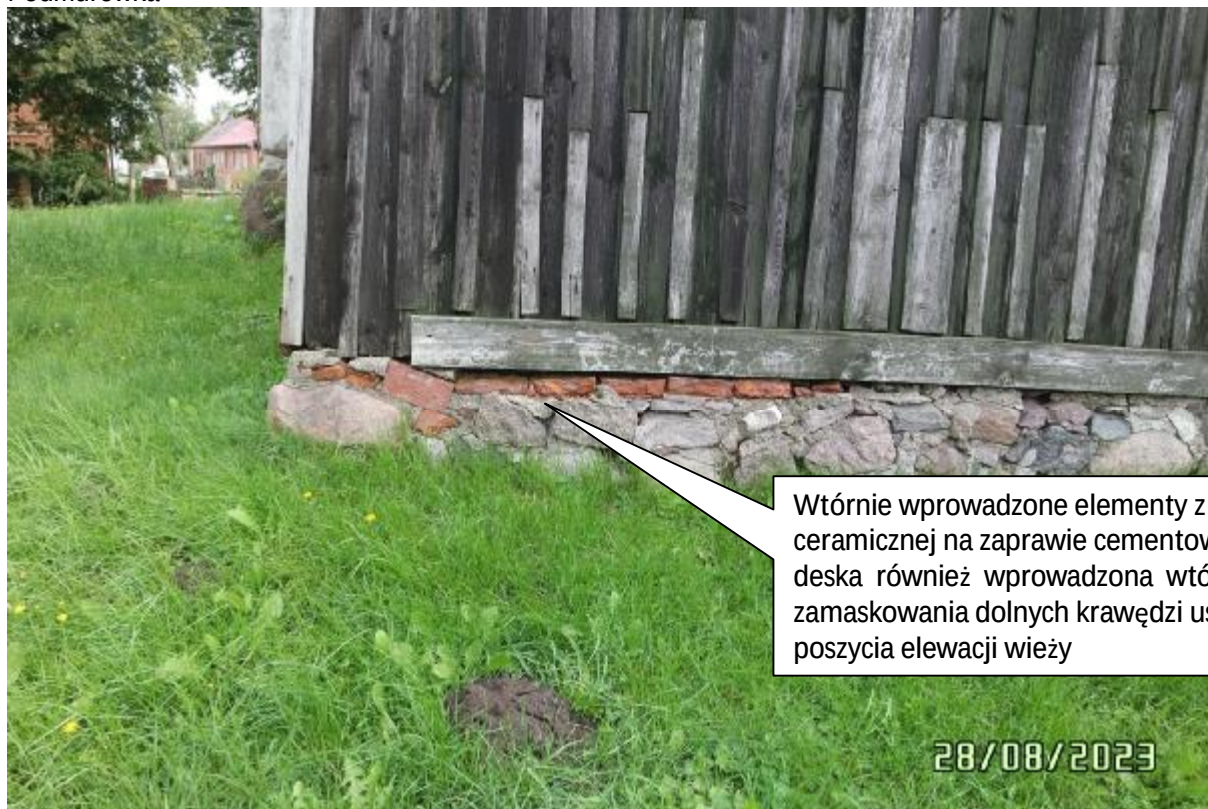
Wtórnie wprowadzone elementy z cegły ceramicznej na zaprawie cementowej. Pozioma deska również wprowadzona wtórnie w celu zamaskowania dolnych krawędzi uszkodzeń poszycia elewacji wieży

- Konieczne uzupełnienia muru kamiennego
- Usunięcie zaprawy cementowej i fragmentów ceglanych. Przemurowanie z kamienia na zaprawie wzorowanej składem do historycznej
- Wykonać powierzchnię hydrofobizację podmurówki

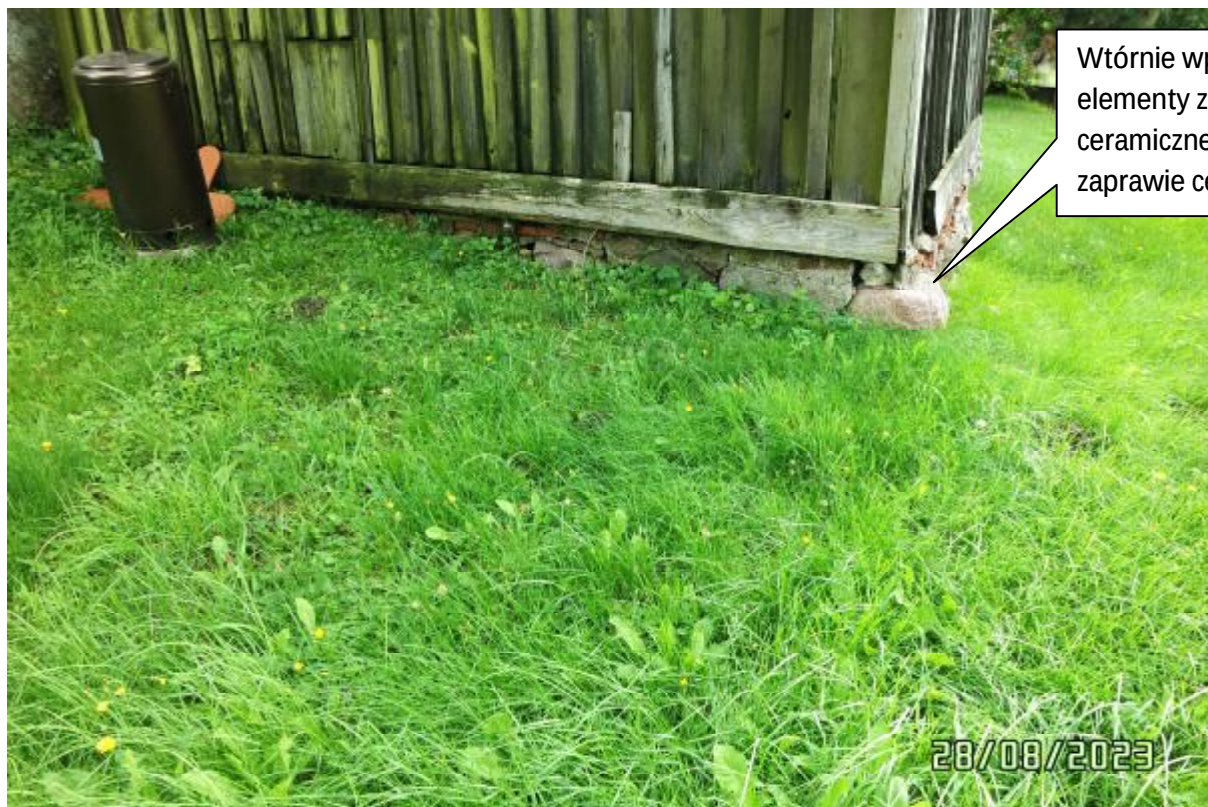
Wtórnie wprowadzone  
elementy z cegły  
ceramicznej na  
zaprawie cementowej.

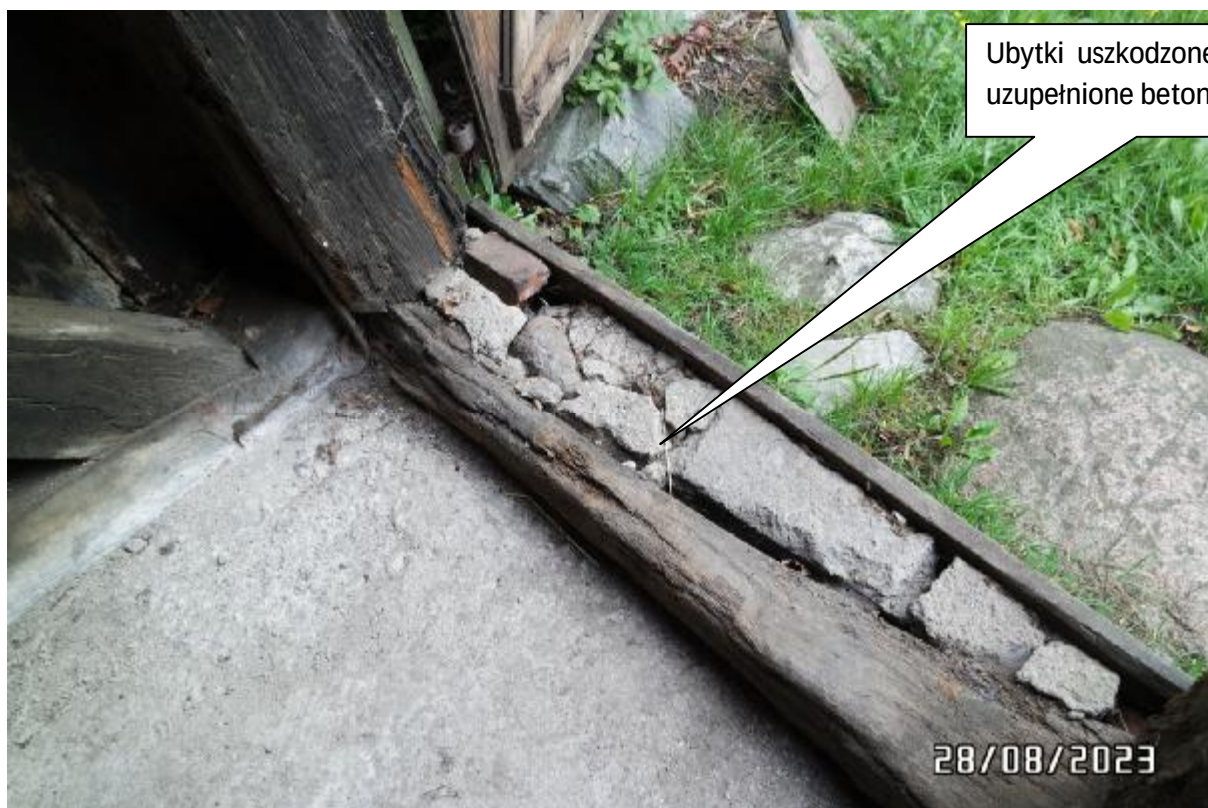
Ubytki uszkodzonej podwaliny  
uzupełnione betonem.

- Uszkodzone podwalina w ścianie z wejściem oraz do niej przyległej na ścianie szczytowej do naprawy prze odtworzenie z elementów drewnianych tego samego gatunku i gabarytów jak oryginalne

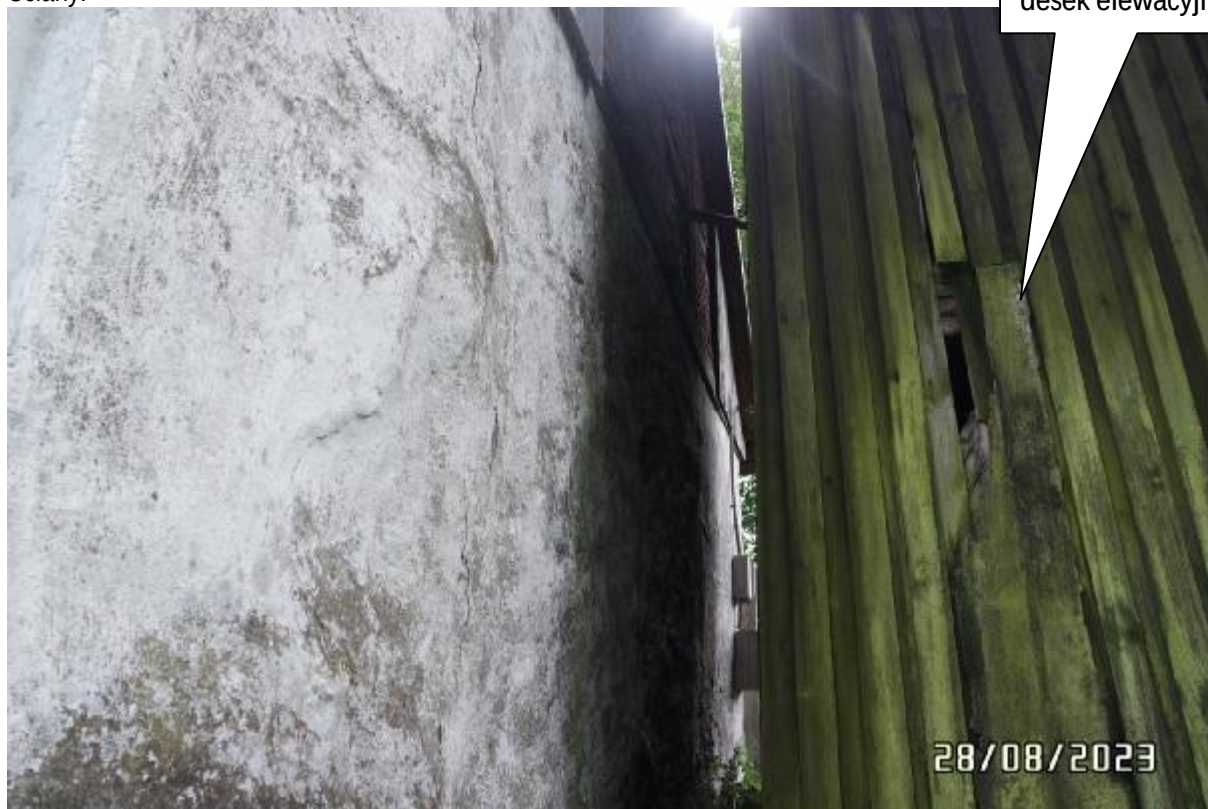
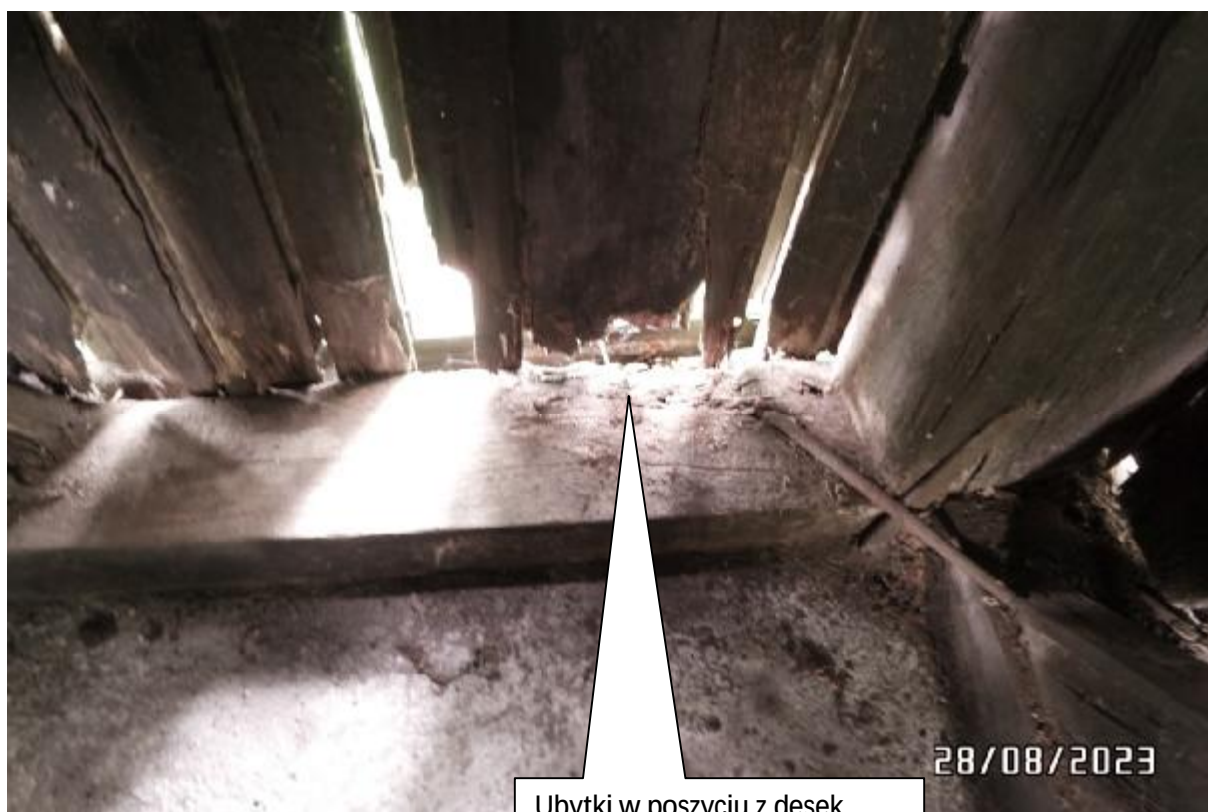
Ubytki w poszyciu z  
desek elewacyjnych

Ubytki w poszyciu z desek  
elewacyjnych widziane od  
wnętrza. Lokalne uszkodzenia  
podwalin.

Przed rozpoczęciem prac i ostateczną oceną zakresu uszkodzeń i kwalifikacją elementów do wymiany, naprawy lub uzupełnienia, należy zdemontować okładzinę elewacji z desek. Demontaż wykonać w sposób ostrożny aby zachować jak najwięcej elementów oryginalnych.

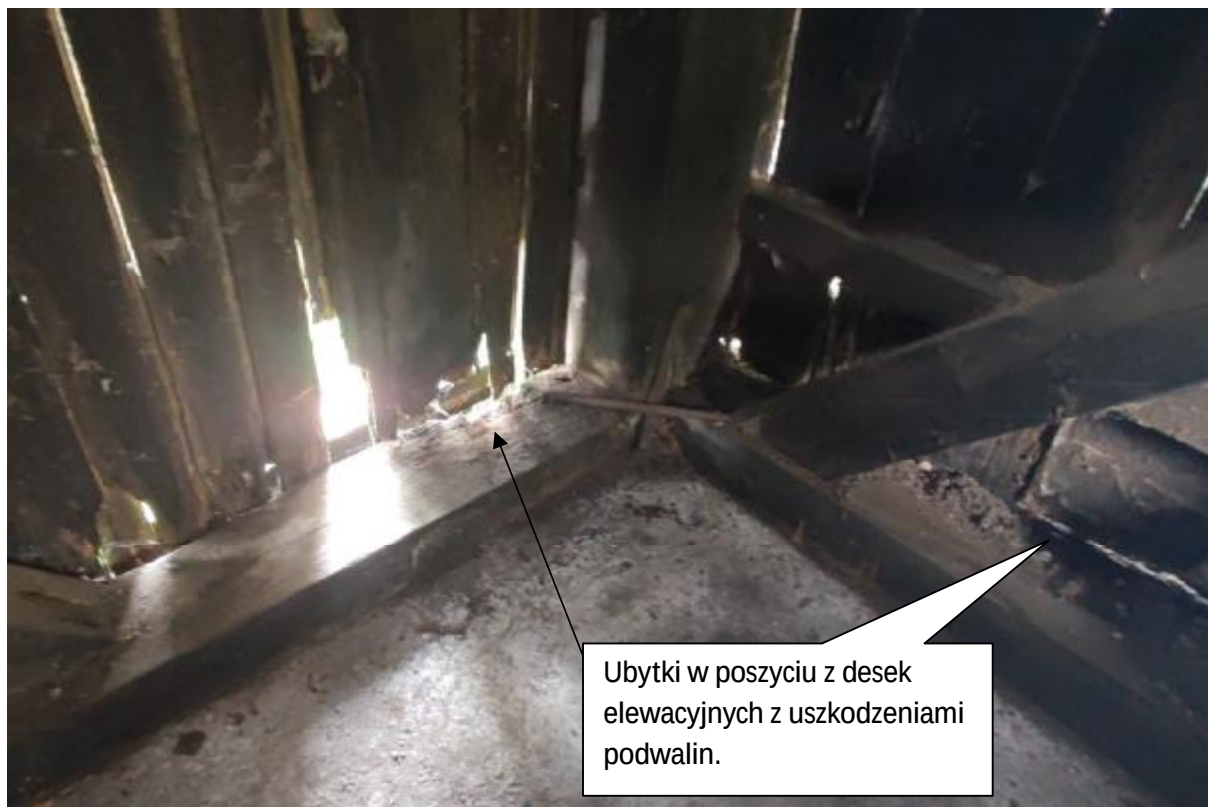
Ubytki w poszyciu z desek elewacyjnych z uszkodzeniami podwalin.

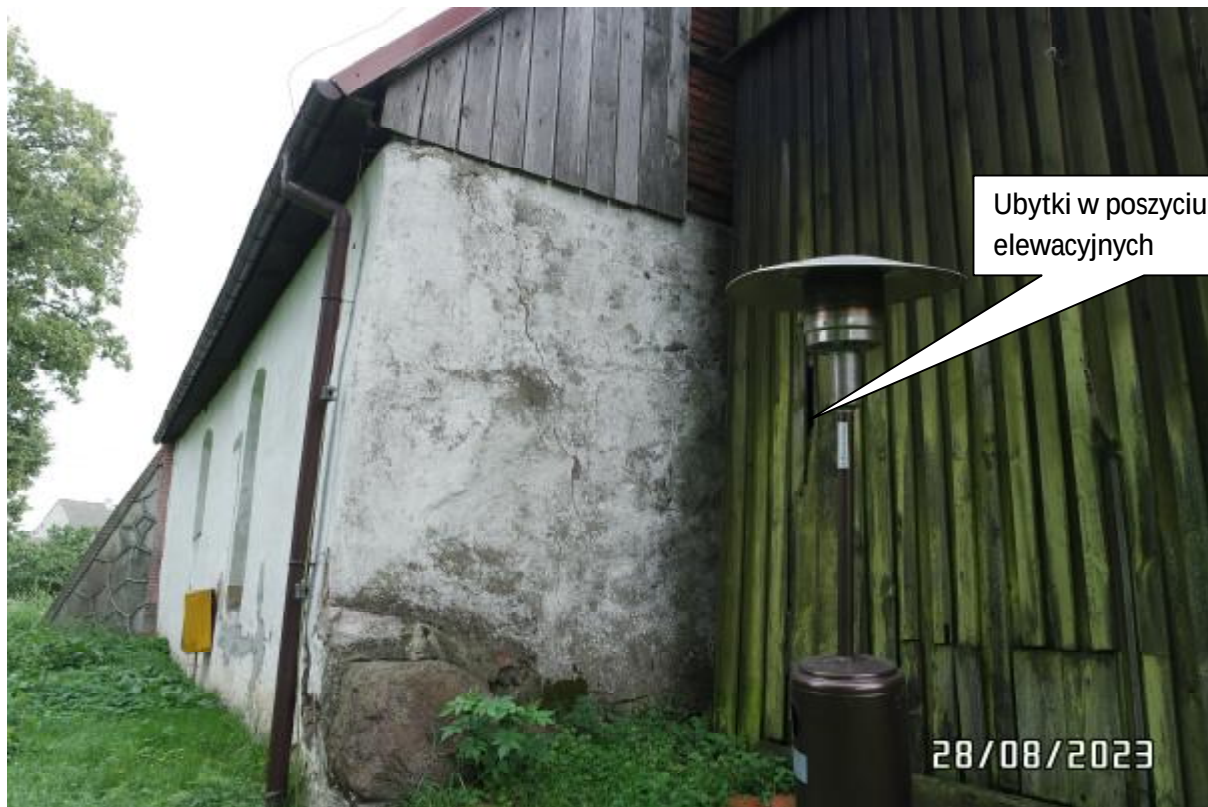
Ubytki w poszyciu z desek elewacyjnych

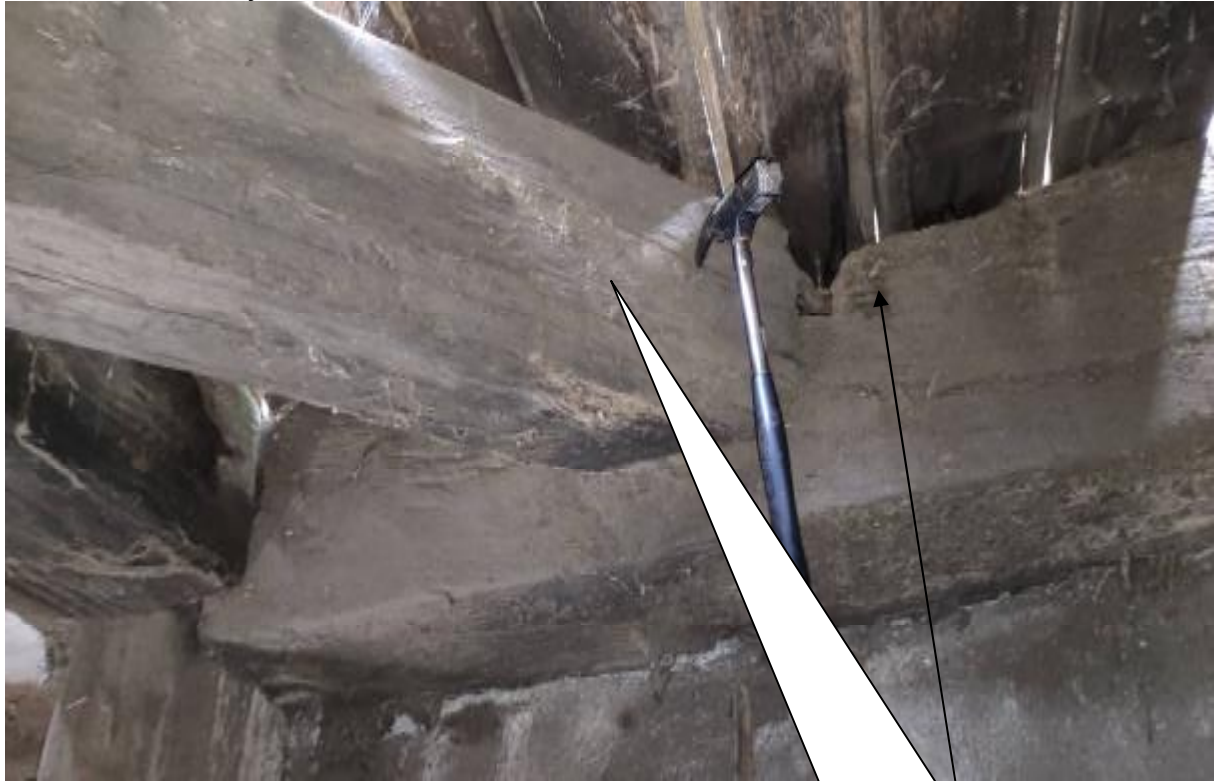
Uszkodzenia zastrzałów-ubytki na  
powierzchni elementu i w  
gniazdach

- Spróchniałe zastrzały do odtworzenia wg zasady opisanej jak wyżej

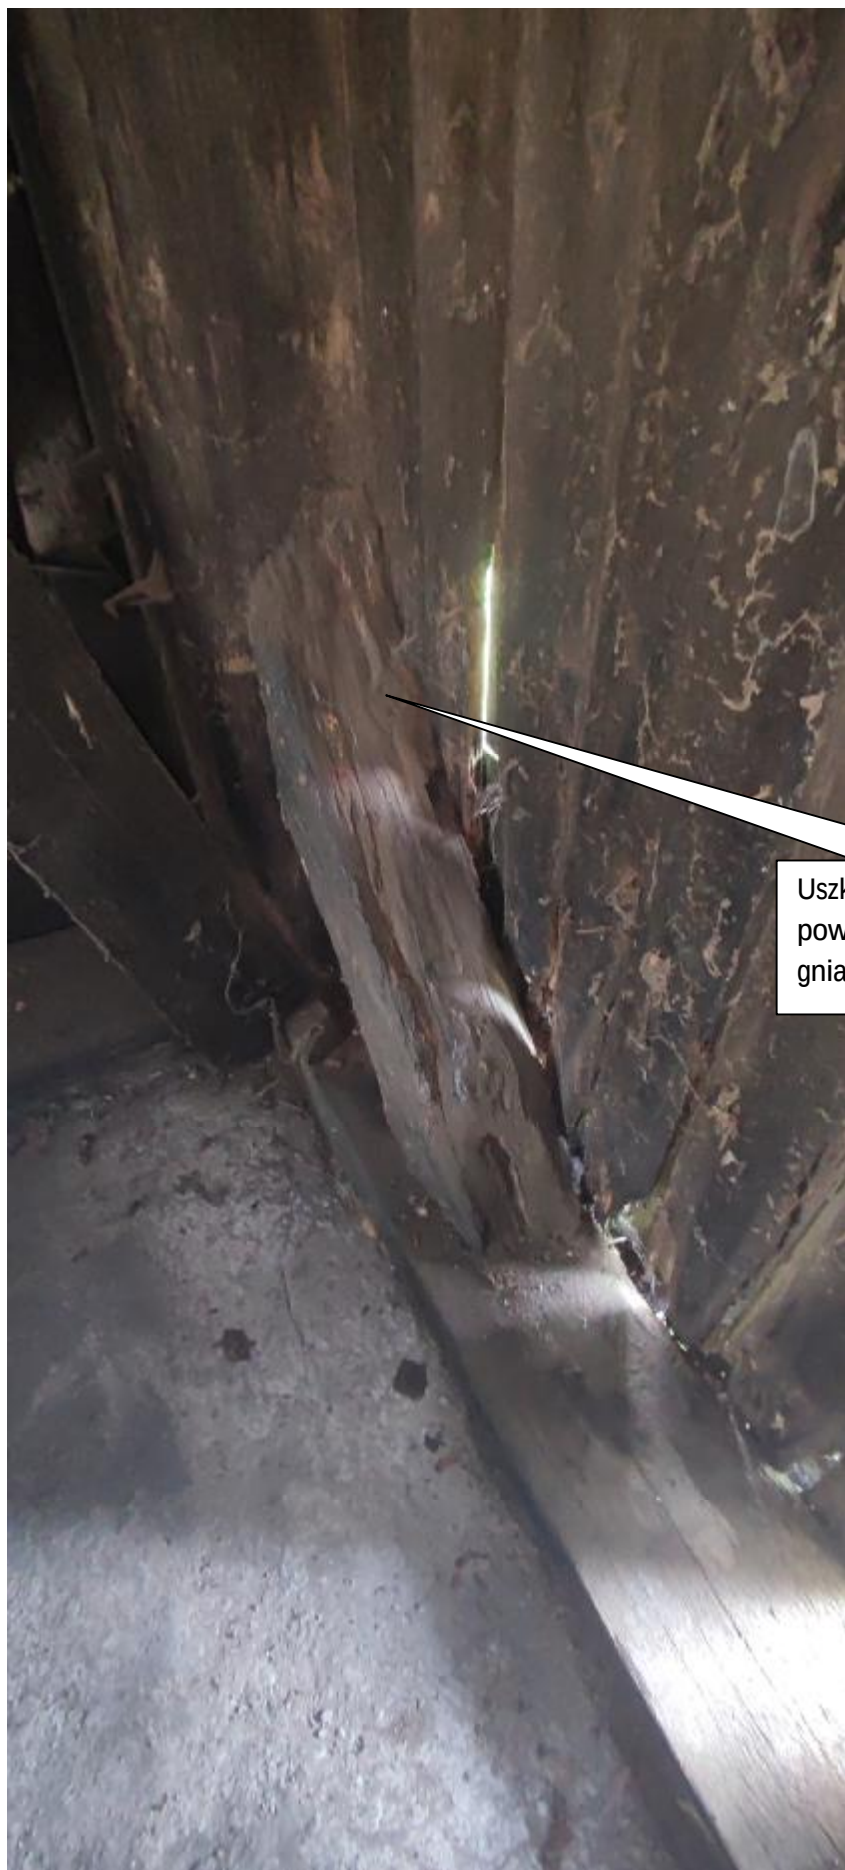
Uszkodzenia zastrzałów-ubytki na  
powierzchni elementu i w  
gniazdach

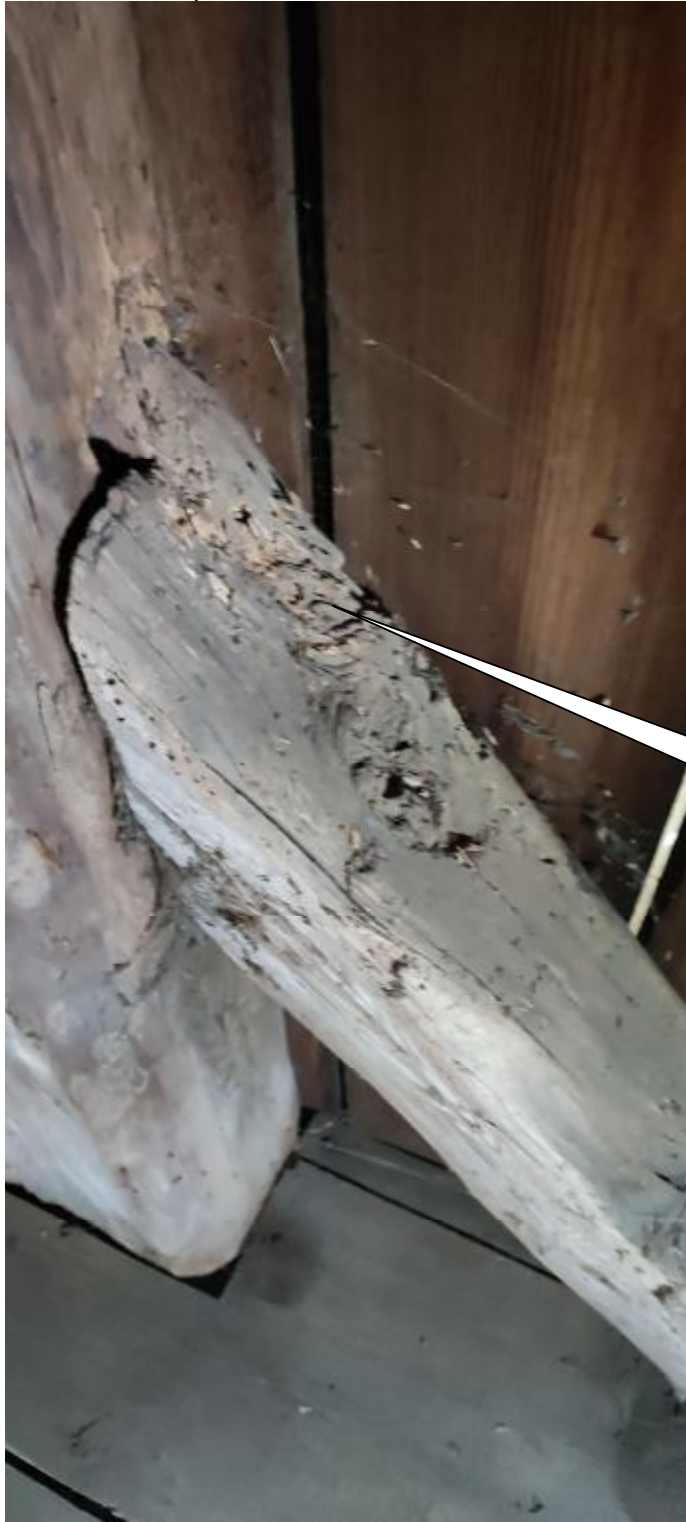
Uszkodzenia na poziomie ~ +4,30

Uszkodzenia zastrzałów-ubytki na  
powierzchni elementu i w  
gniazdach

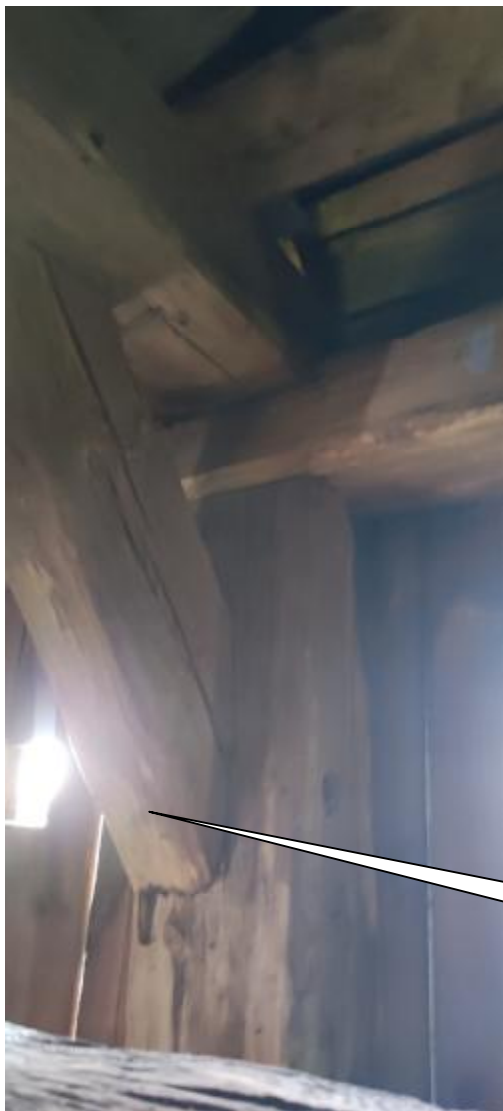
Uszkodzenia zastrzałów-ubytki na powierzchni elementu i w gniazdach

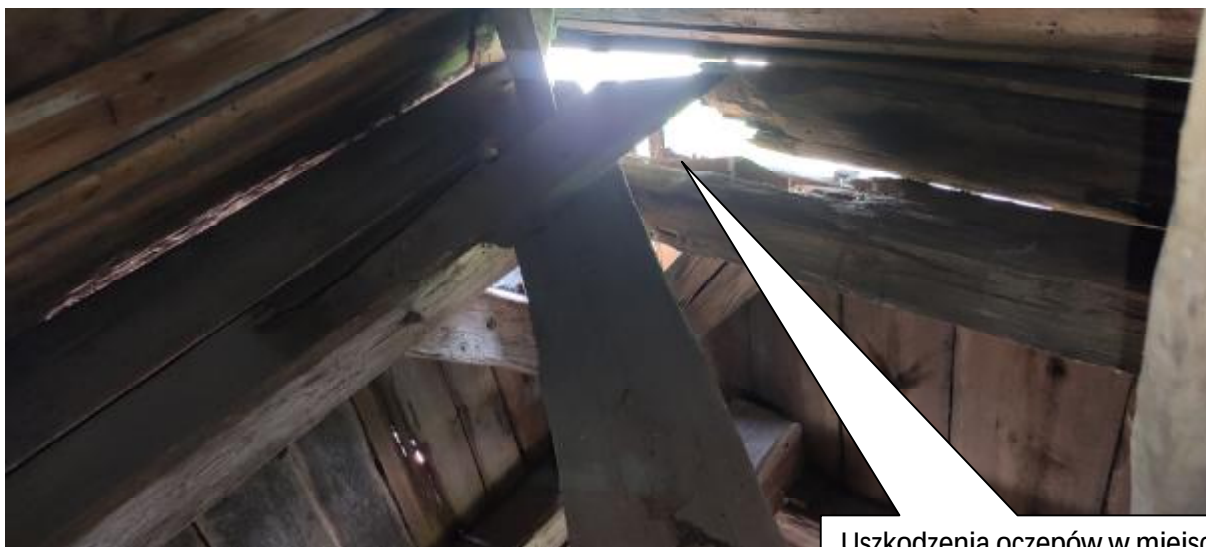
Uszkodzenia belek oczepowych ścian na poziomie ~ +7,50 ( gzyms i oparcie konstrukcji dachu)

Uszkodzenia oczepów w miejscu oparcia krokwi narożnych i belek stropowych. Ubytki na długość 1m elementu i w gniazdach

- naprawy prze odtworzenie z elementów drewnianych tego samego gatunku i gabarytów jak oryginalne

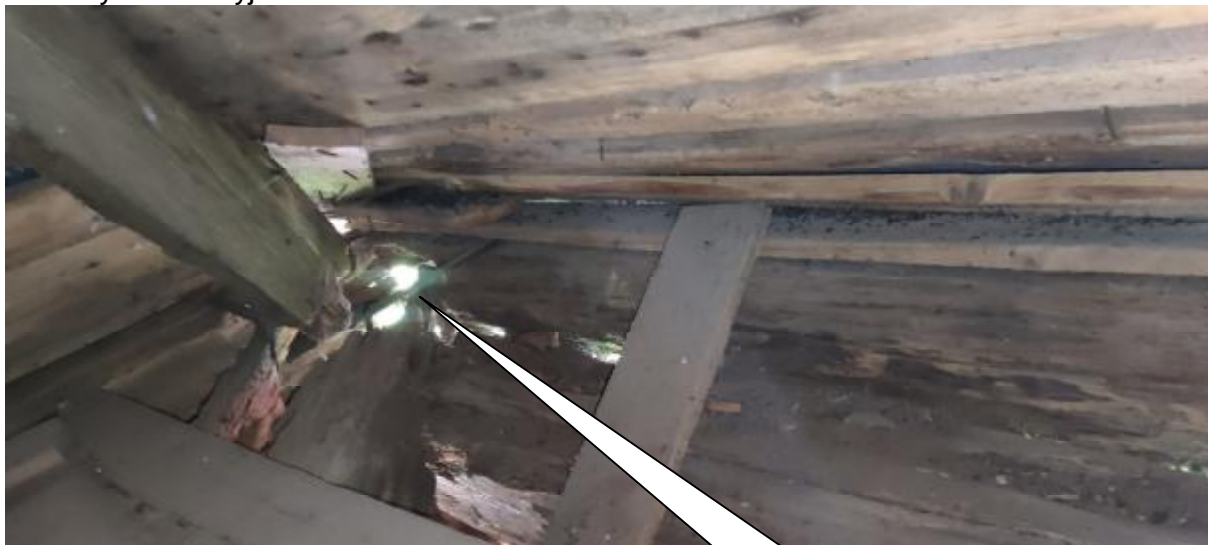
Uszkodzenie połączenia krokwi narożnej z belką przebiegająca jako przekątna stropu pod hełmem wieży

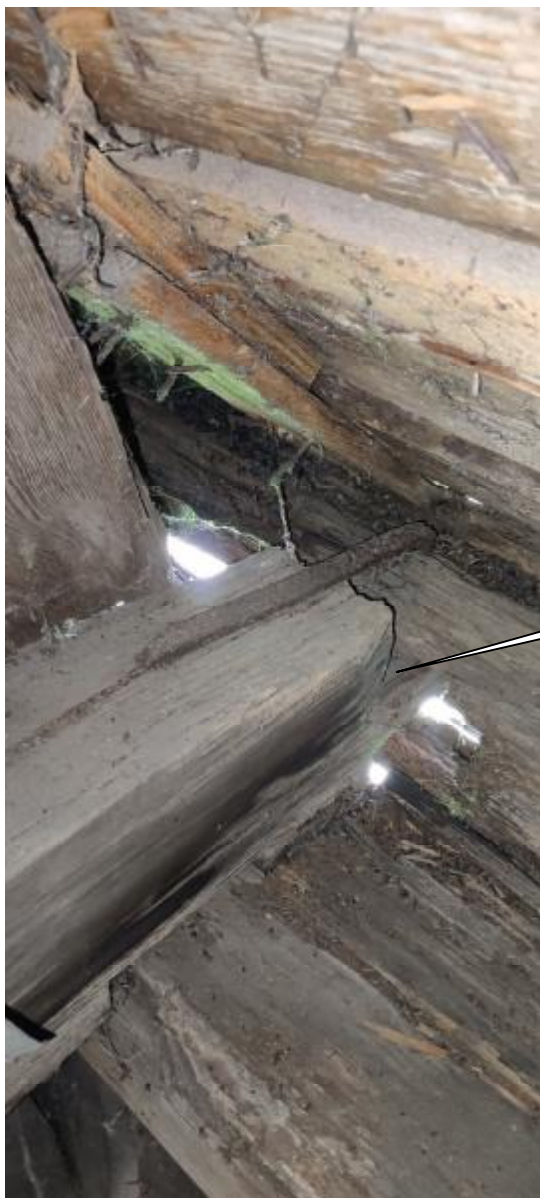
Uszkodzony oczep w miejscu oparcia krokwi hełmu wieży

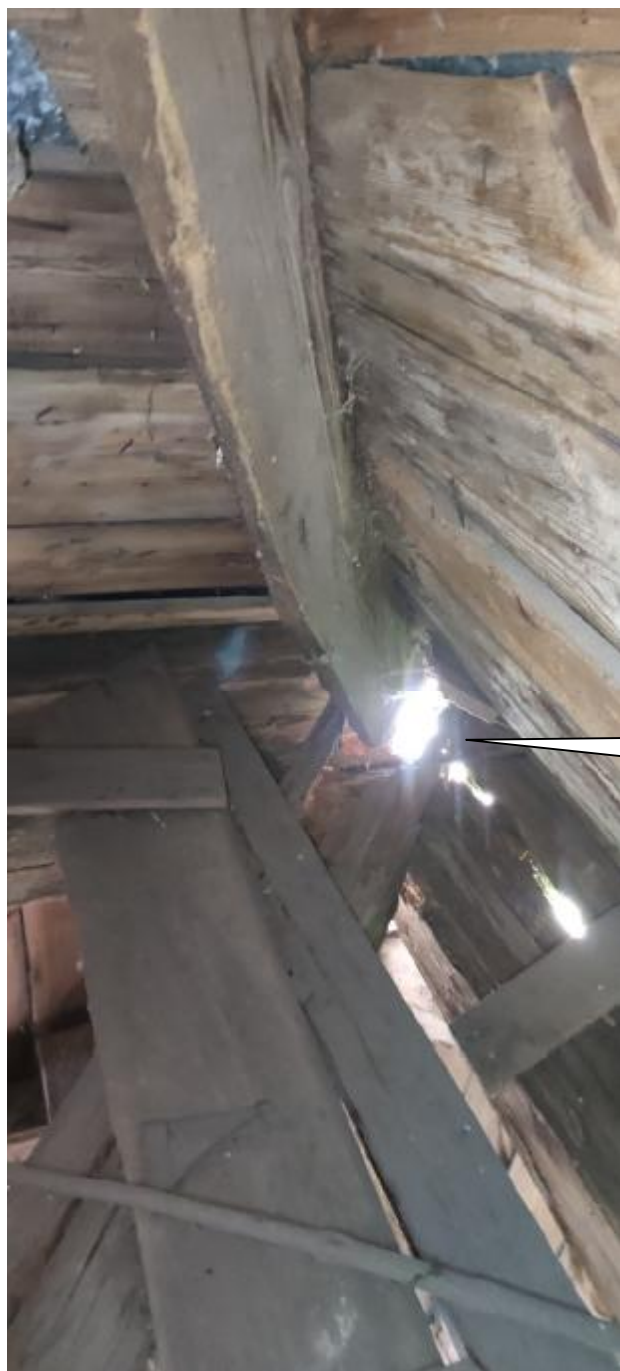
Uszkodzenie połączenia krokwi  
narożnej z belką przebiegająca jako  
przekątna stropu pod hełmem  
wieży
