**DOKUMENTACJA BADAŃ I  
PROGRAM PRAC KONSERWATORSKICH KOŚCIOŁA  
P.W. ŚŚ PIOTRA I PAWŁA W NOWYM KLUKOMIU**

**Autor: mgr Aleksandra Niedziółka**

**Szczecin 2023**

**Zakres opracowania:** Program prac konserwatorskich dla wystroju elewacji. Opracowanie nie zawiera wytycznych konstruktorskich.

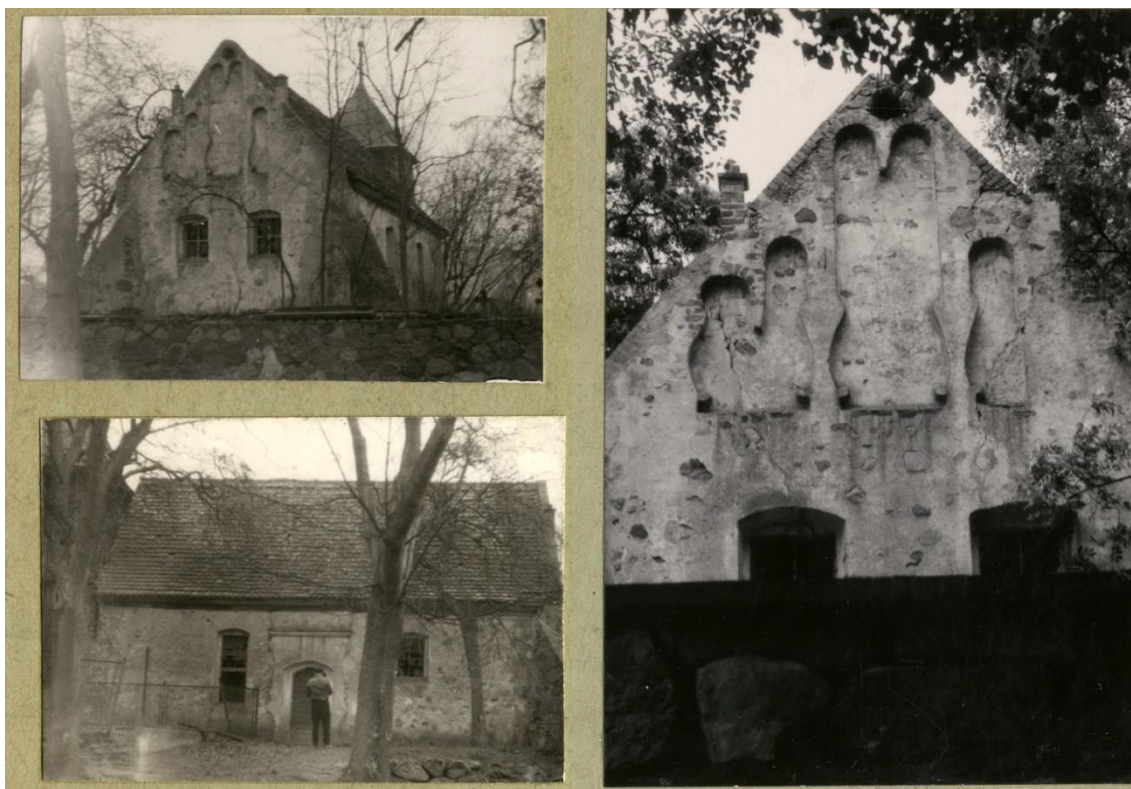
II. 2. Zającia kościoła z 1960 r. Zwraca uwagę inna wyprawa tynkowa – cieńsza i nie pokrywająca wystających z muru kamieni. Zdjęcie pochodzi z „zielonej karty”

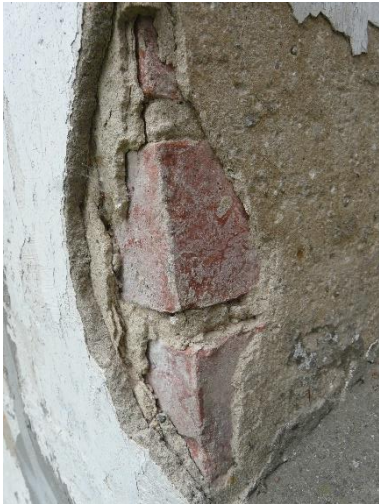
Fragment historycznego tynku pod warstwą wtórnej zaprawy.

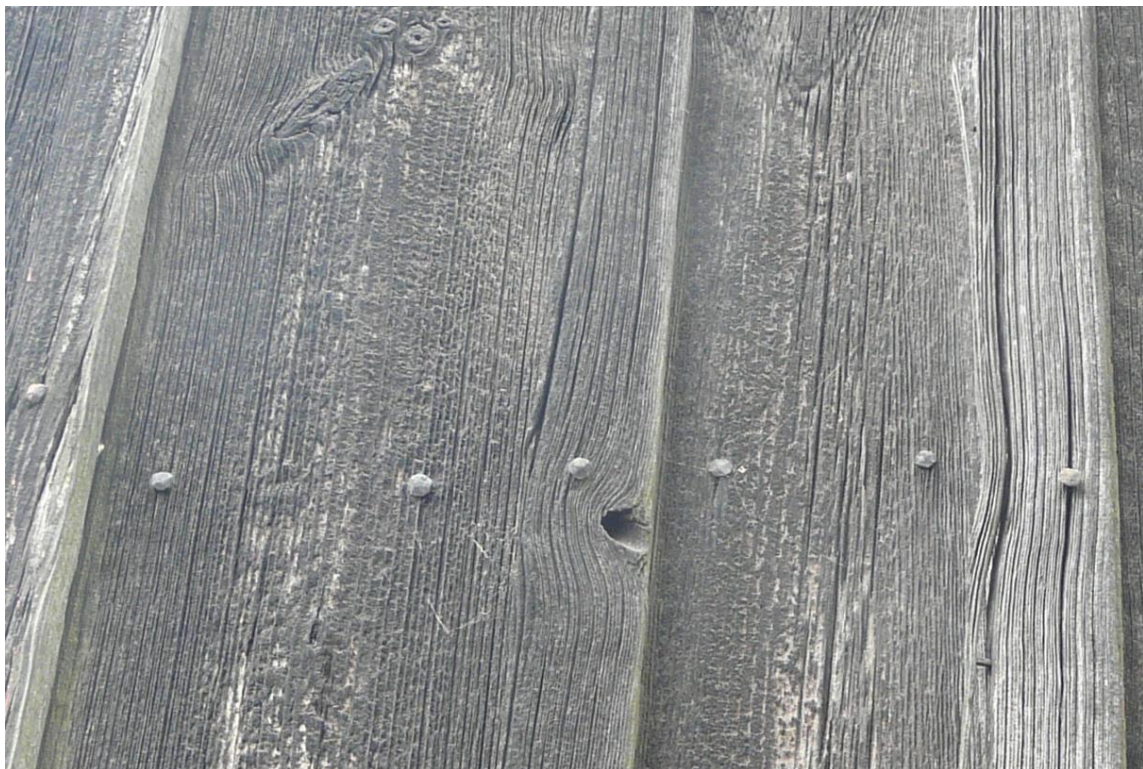
Fragment deskowania z nabitými listwami i kutými gwoździami.

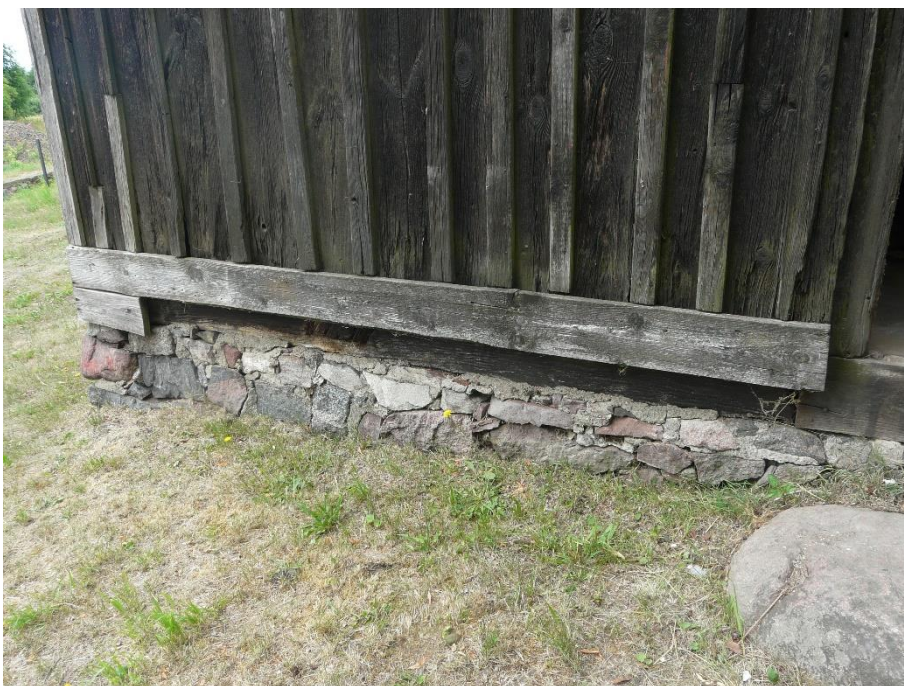
W podmurówce kamiennej wieży widoczne są ubytki w spoinie i zaprawie murarskiej. Cegły mające styk z podwaliną są silnie skorodowane.

Podmurówka wieży od strony południowej. Widoczne ubytki w zaprawie.

1. Oczyszczenie powierzchni za pomocą pary wodnej pod ciśnieniem.
2. Usunięcie osłabionej zaprawy oraz wtórnej zaprawy cementowej.
3. Wymiana cegły na kamienie dopasowane do oryginalnych w podmurówce rodzajem, rozmiarem i fakturą.
4. Uzupełnienie ubytków w spoinie zaprawą wapienno- trassową z dodatkiem grubszego kruszywa.
5. Impregnacja hydrofobowa powierzchni podmurówki preparatem na bazie silikonów.

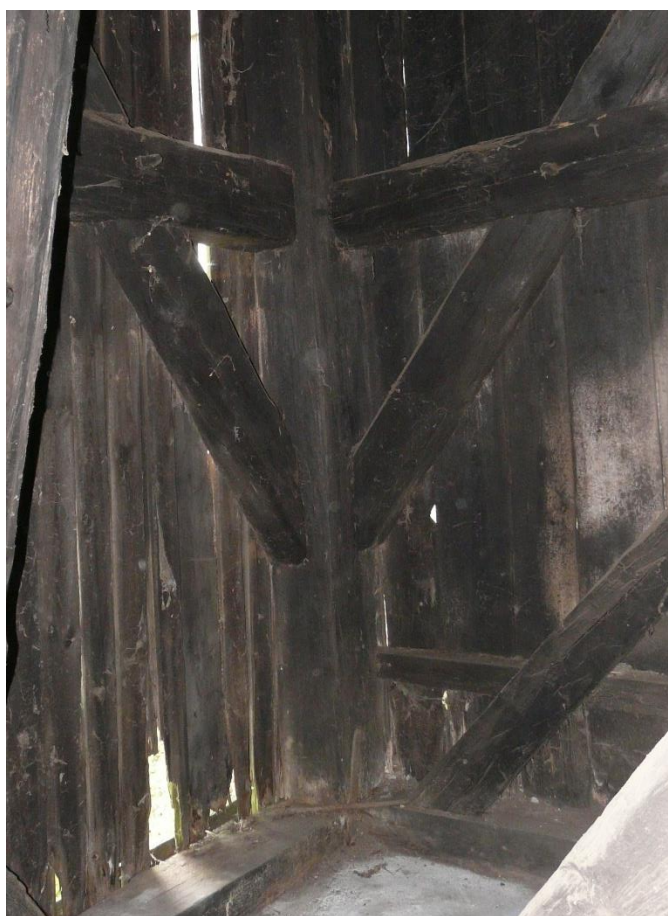
Wnętrze wieży w narożniku północno- zachodnim. Widoczne ubytki w dolnej partii desek.

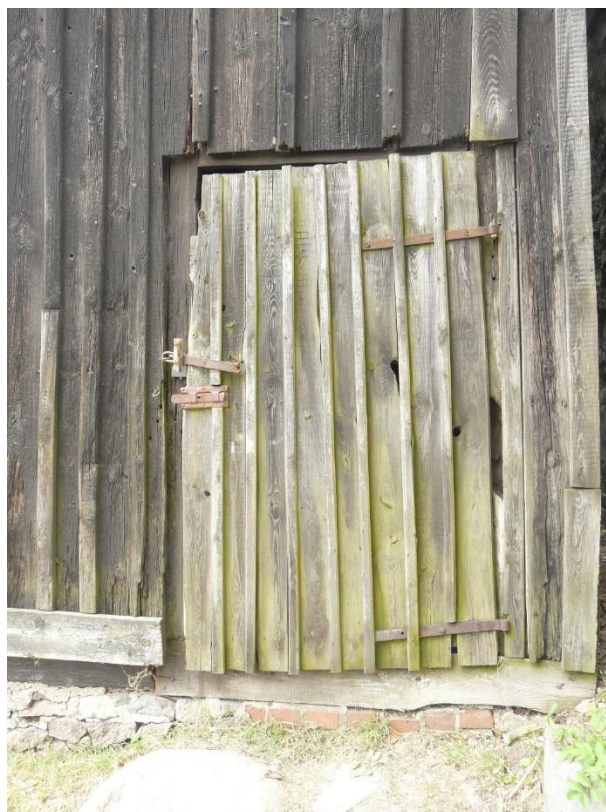
Elewacja południowa. Drzwi wtórne, wypaczone, pokryte nalotem alg. Zawiasy i zamek skorodowane.

11. Nowo wprowadzone elementy należy scalić kolorystycznie z zachowanymi matową lazurą do drewna.
12. Należy zaprojektować i wykonać nowe drzwi zgodne z charakterem budynku.

1. Oczyszczenie z nawarstwień farb oraz produktów korozji metodą mechaniczną.
2. Odtłuszczenie powierzchni acetonem.
3. Zabezpieczenie przed korozją.

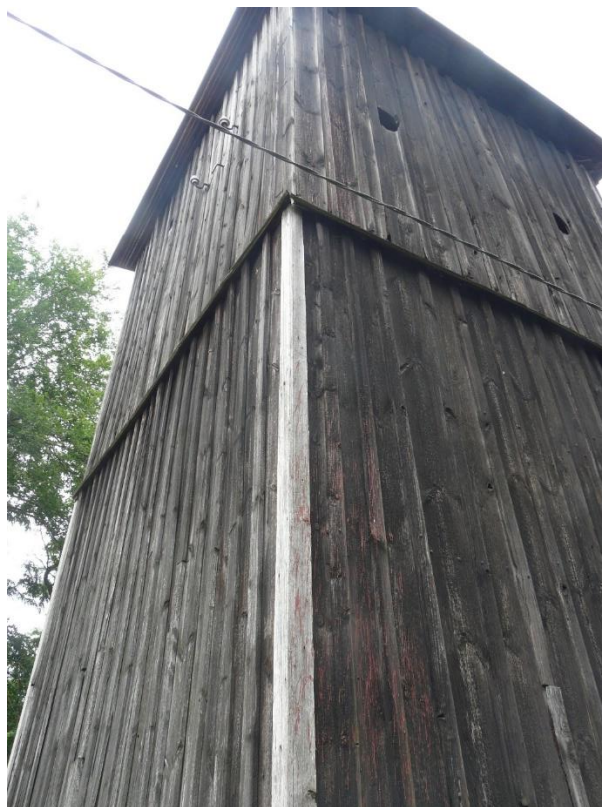
Narożnik południowo- zachodni. Widoczne zachłapanie powierzchni.

7. Czerwone zachłapanie usunąć mechanicznie za pomocą skalpeli, szpachelek, szczotek. Można się wspomóc metodą chemiczną- za pomocą żelu na bazie rozpuszczalników przeznaczonego do usuwania farb.

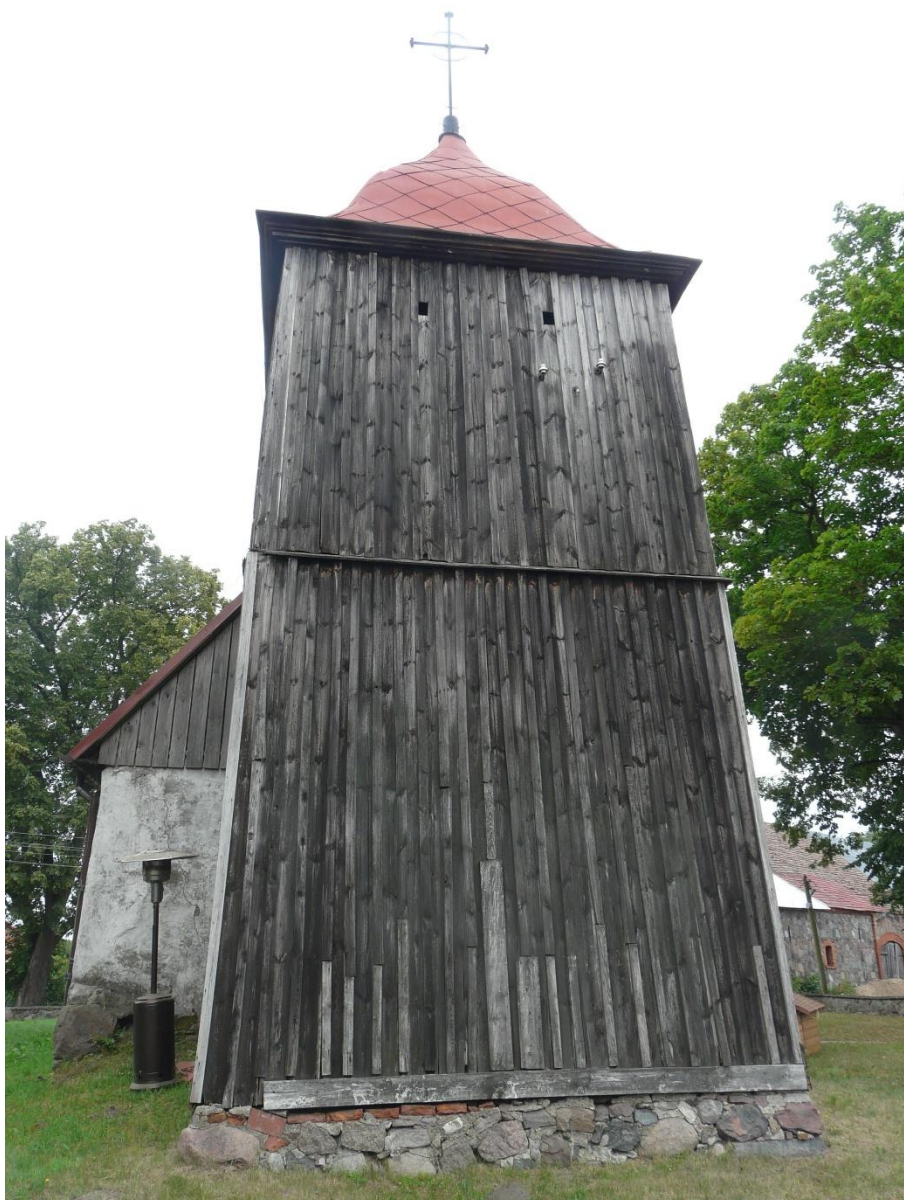
Elewacja zachodnia wieży. Widoczne naprawy w dolnej części, przebarwione, wypłukane drewno.

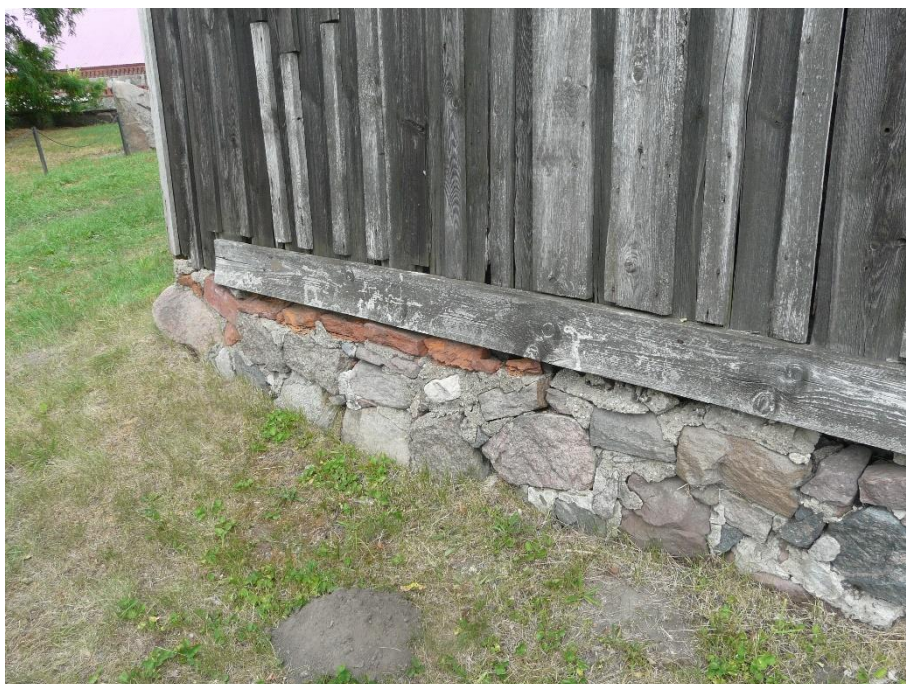
Elewacja zachodnia. Znaczne ubytki w zaprawie wiążącej kamienie i cegły podmurówki. Ubytki w warstwie cegieł.

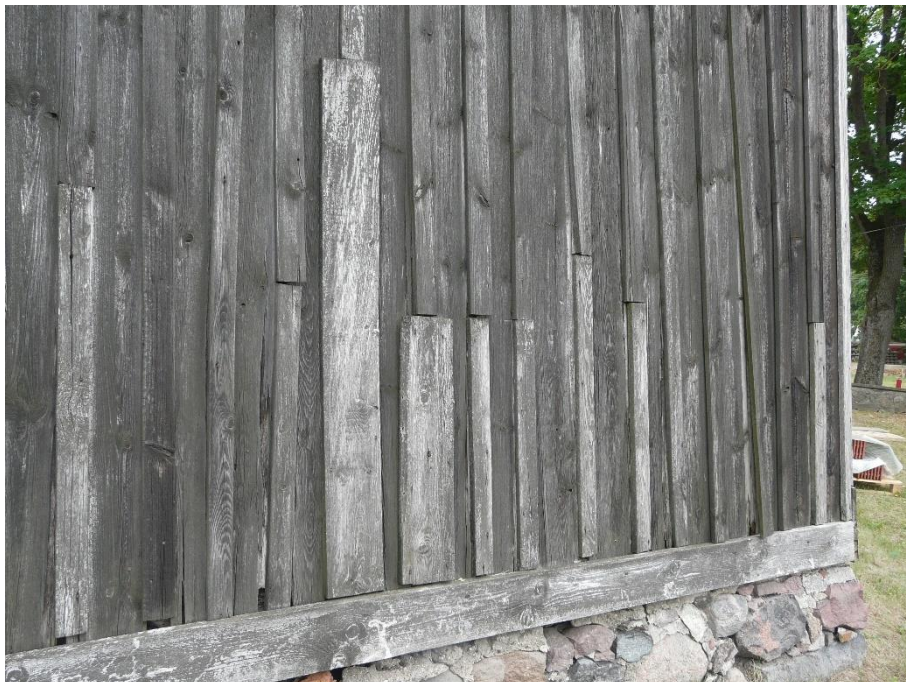
Elewacja zachodnia. Naprawy w deskowaniu elementami o odmiennych od oryginalnych wymiarach.

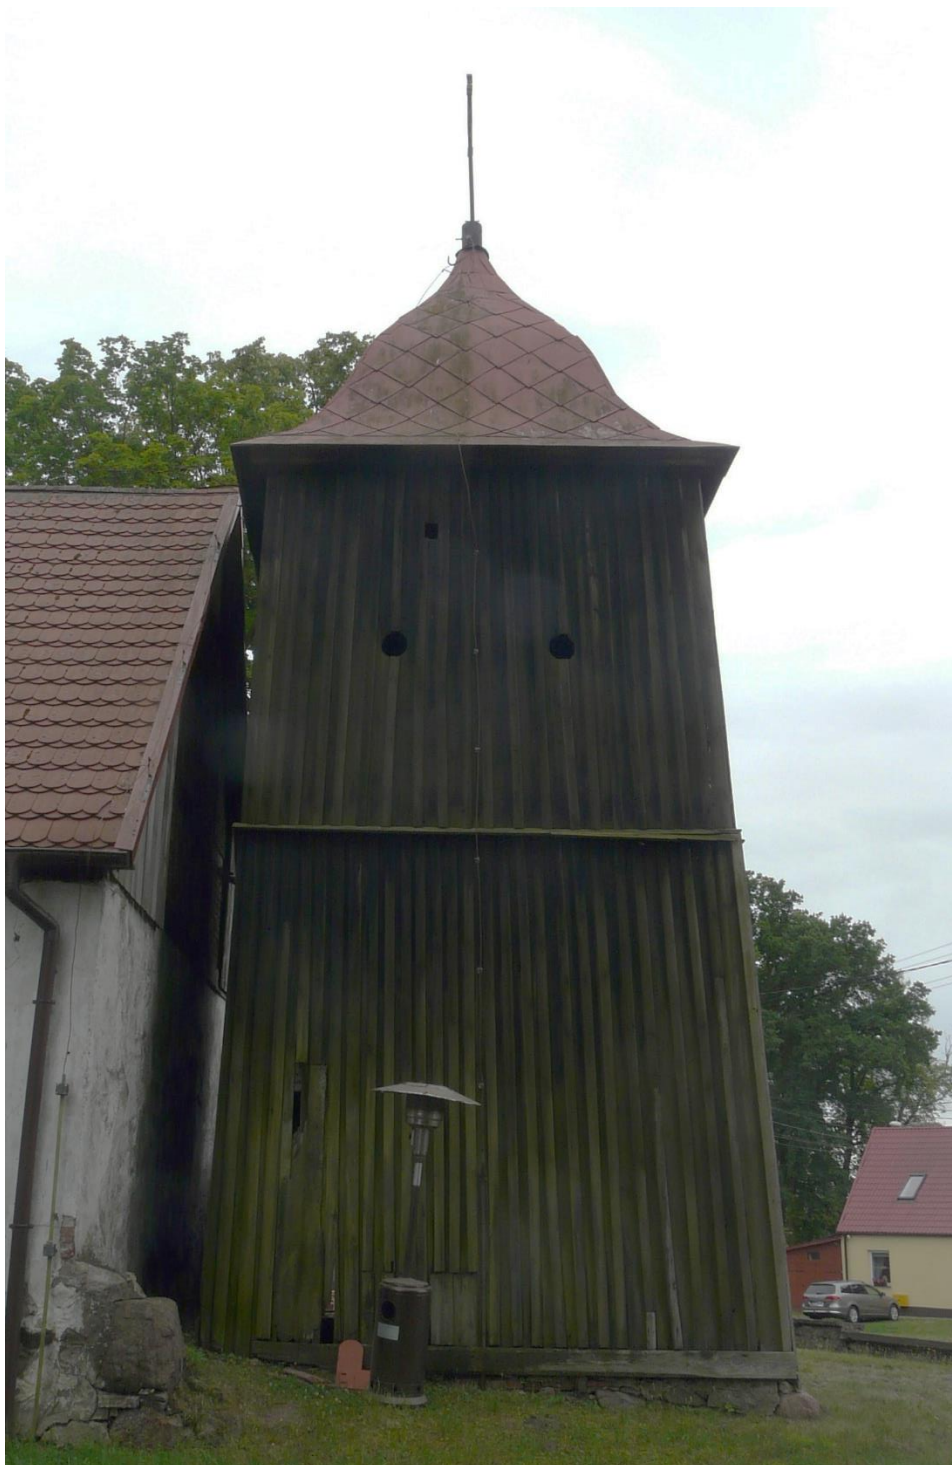
Elewacja północna. Powierzchnię drewna pokrywa nalot glonów.

4. Odkurzenie powierzchni drewna odkurzaczem, pędzlami.
5. Dezynfekcja drewna środkami biobójczymi elementów drewnianych porażonych korozją biologiczną, m.in. pokrytymi przez glony. Dezynfekcję należy wykonać preparatem, który nie odbarwia powierzchni oraz pozwala na użycie pozostałych środków ochrony drewna. Aplikację środka należy wykonać według zaleceń producenta.

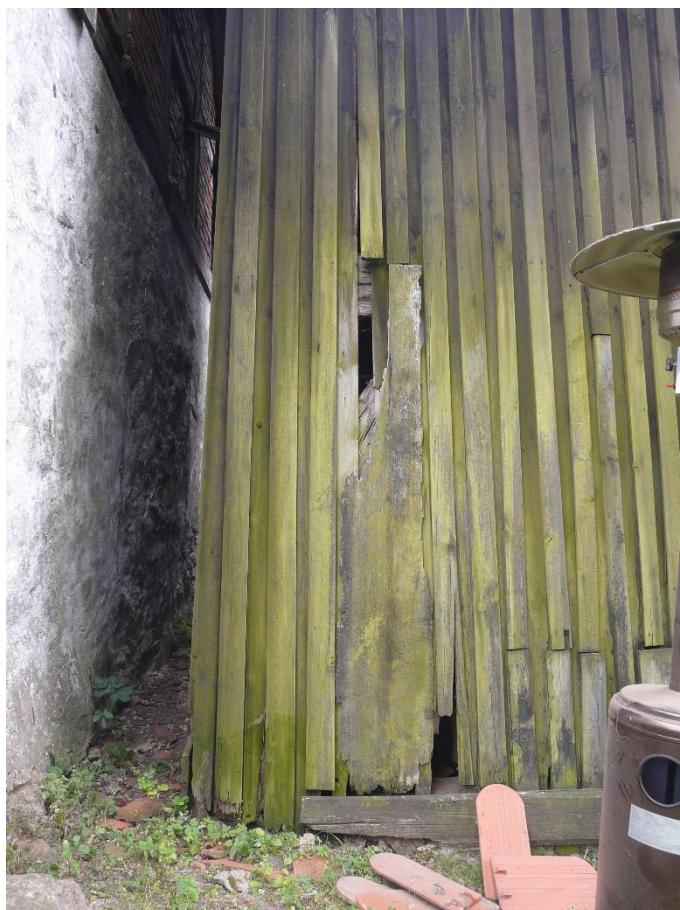
Fragment elewacji północnej z ubytkami i nieestetycznymi naprawami, drewno pokrywa nalot alg.

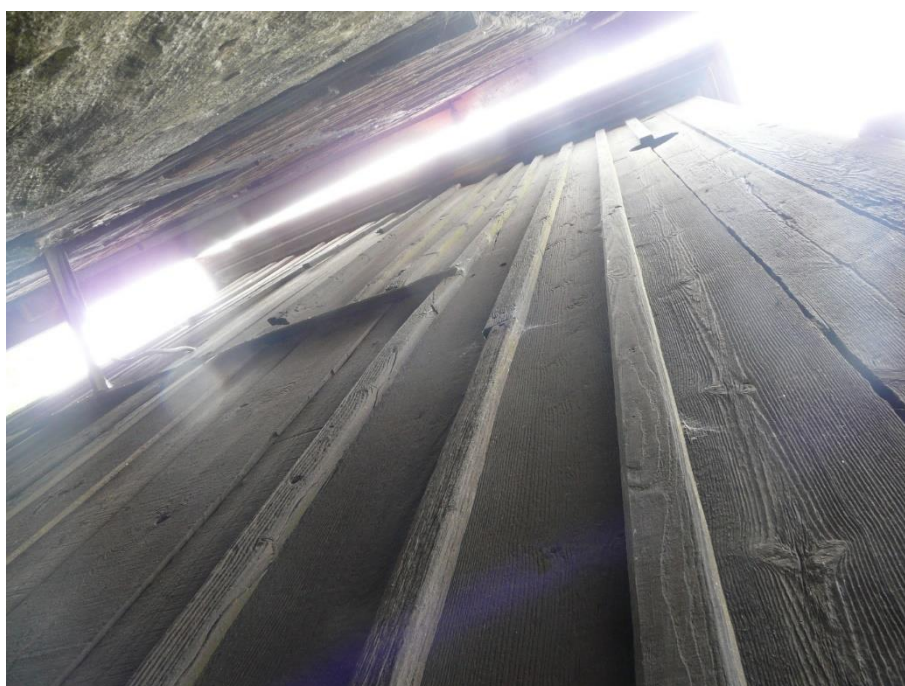
Elewacja wschodnia. Widoczne spękania i przesunięcia desek.

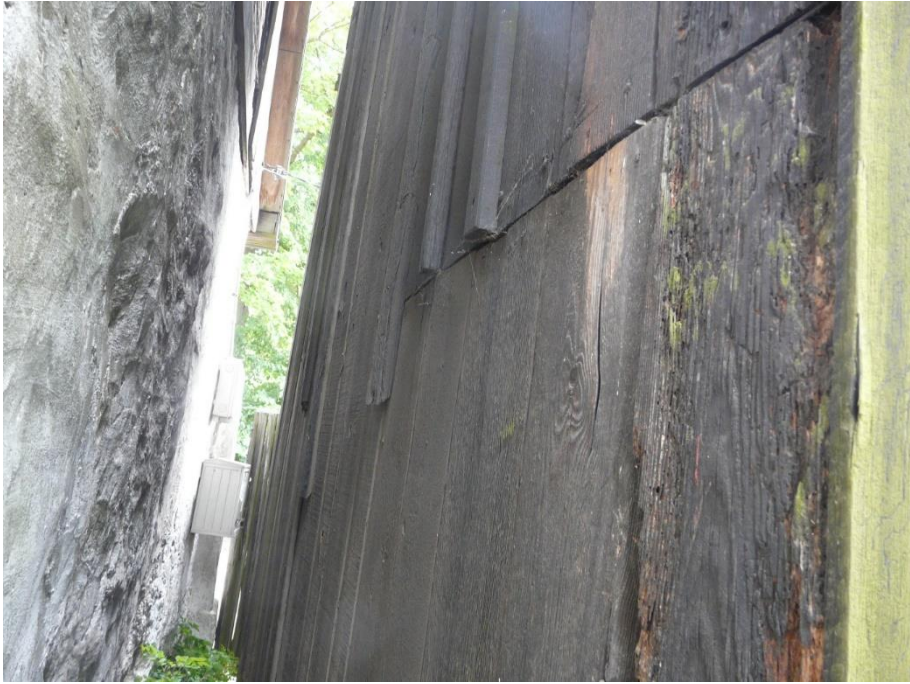
Elewacja wschodnia. Widoczne naprawy oraz silnie zniszczoną deskę na skutek działania wody.

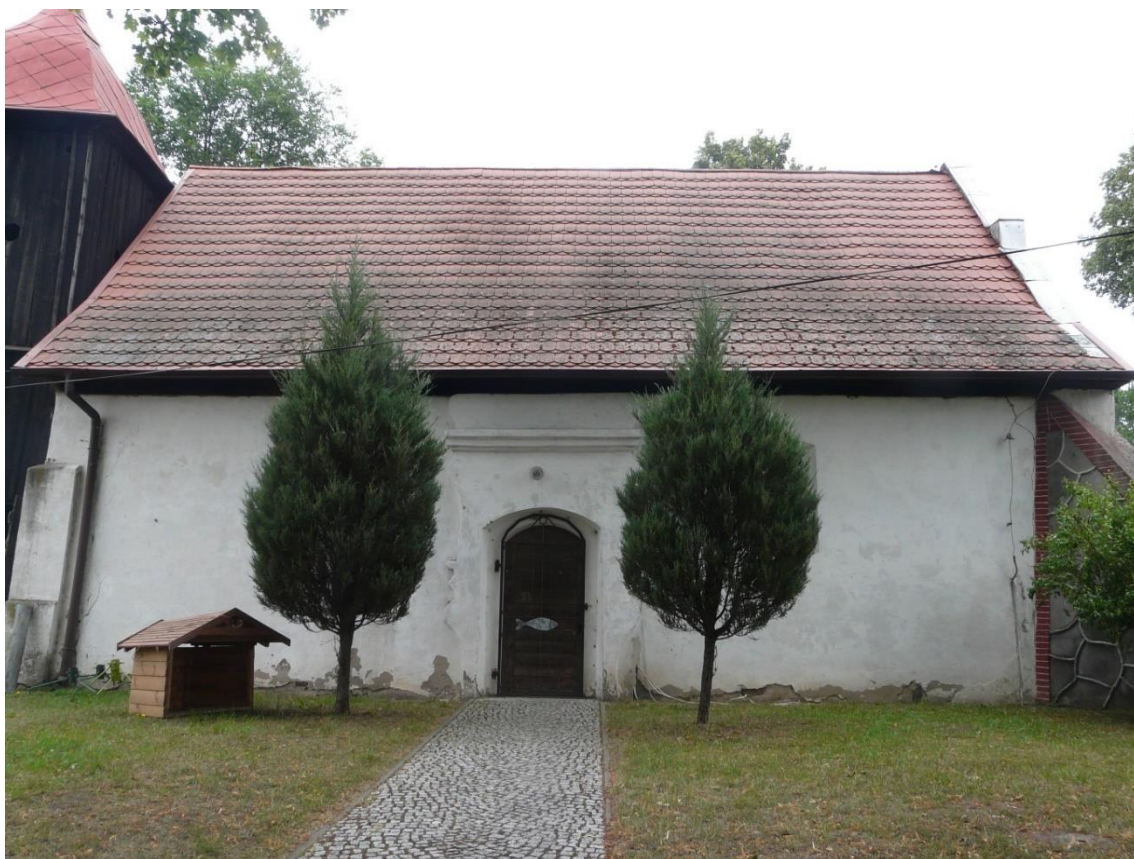
Elewacja południowa. Widoczne zawilgocenie dolnej partii, zbrudzenie powierzchni, miejscowe złuszczenia farby i ubytki w tynku.

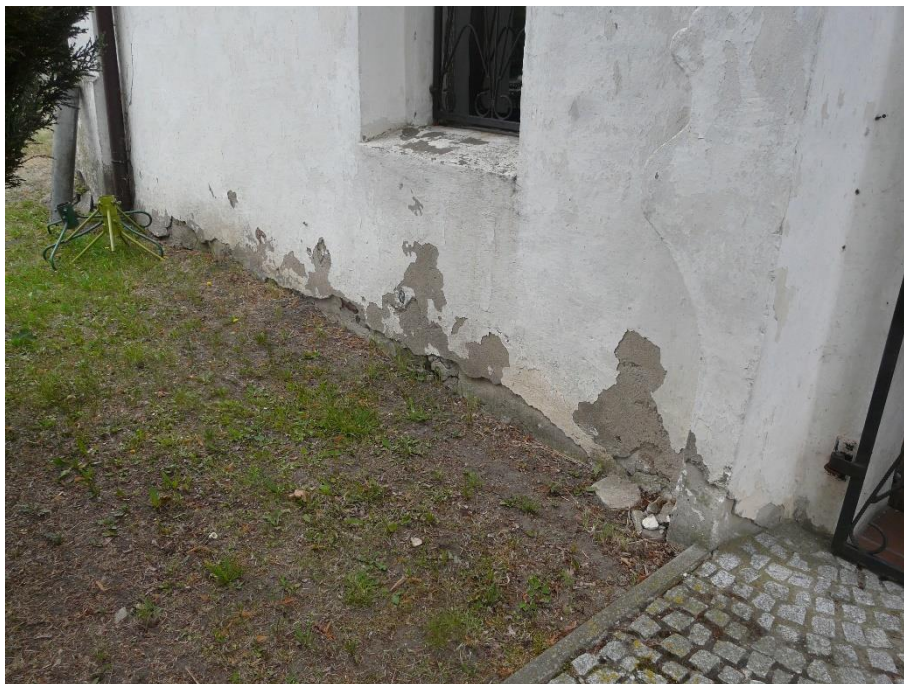
Elewacja południowa. Zawilgocenie w dolnej partii elewacji- złuszczona powłoka malarska, ubytki w tynku.

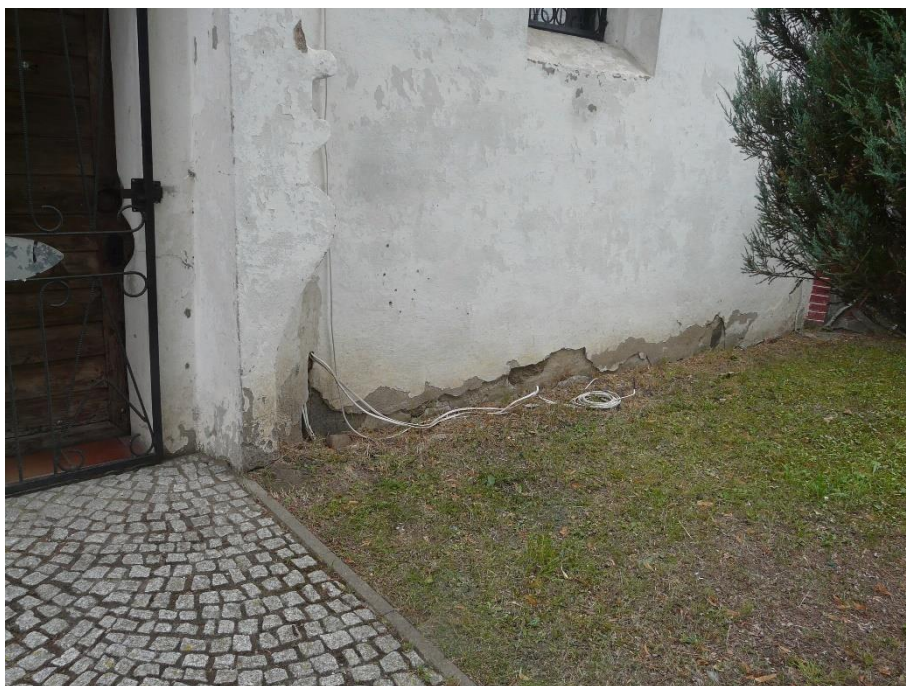
Elewacja południowa. Zniszczenia w tynku przy gruncie, wykucie na instalacje.

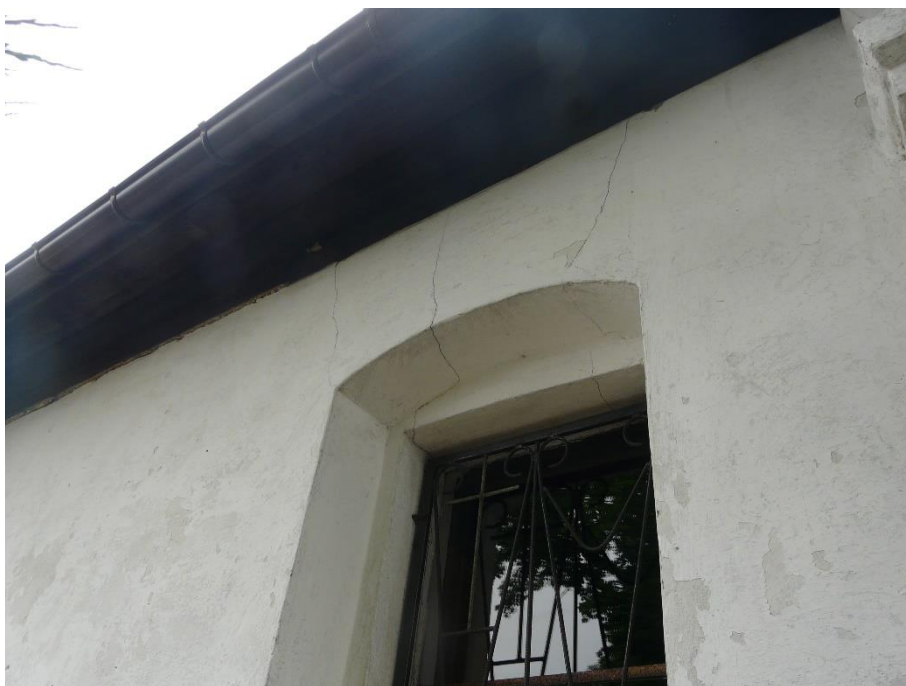
Spękania nad oknem na elewacji południowej

10. Wypełnienie niekonstrukcyjnych spękań, rys, szczelin w murze wapienno- trasową zaprawą iniekcyjną metodą iniekcji ciśnieniowej.

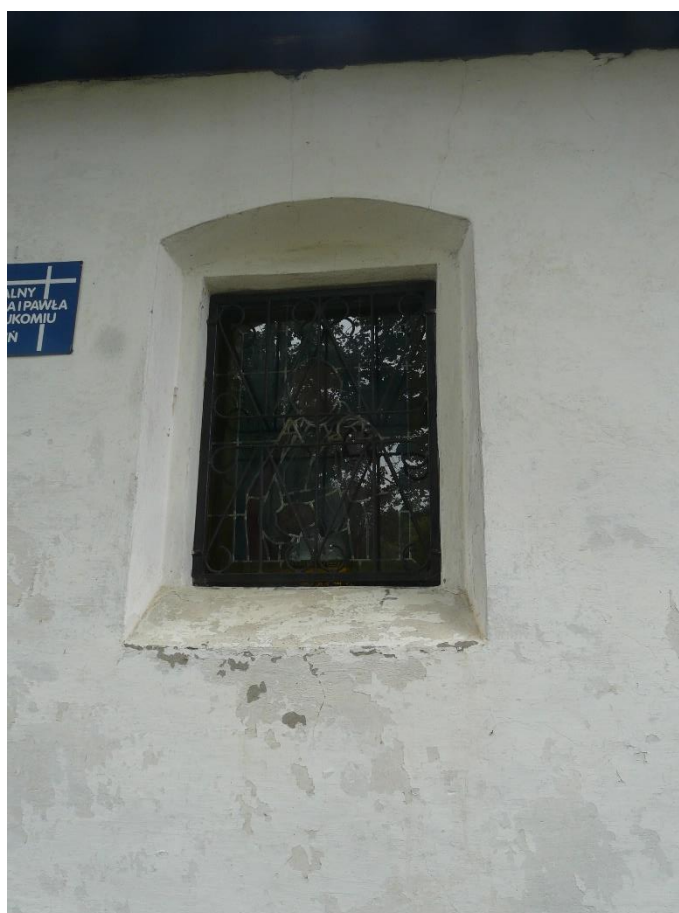
Spękanie nad i pod oknem elewacji południowej.

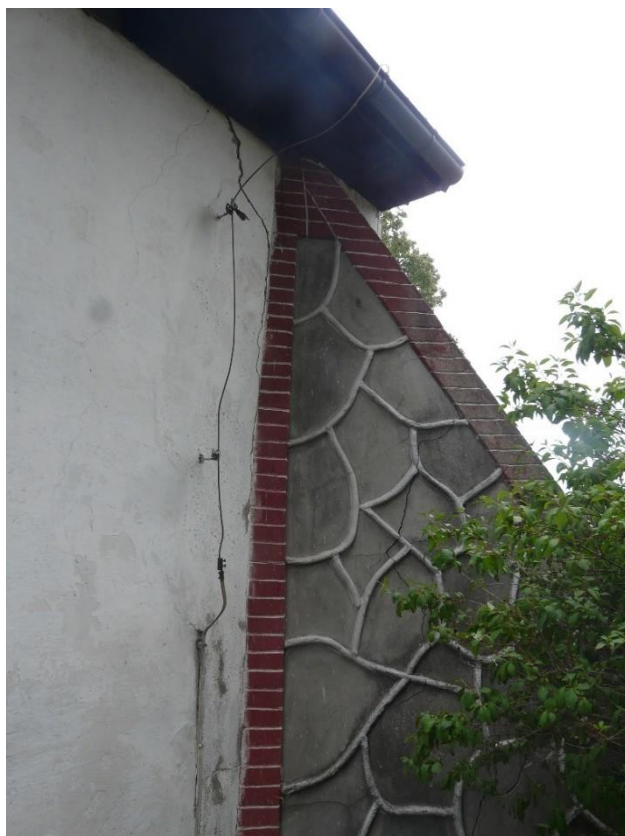
Spękanie ściany przy szkarpie na elewacji południowej.

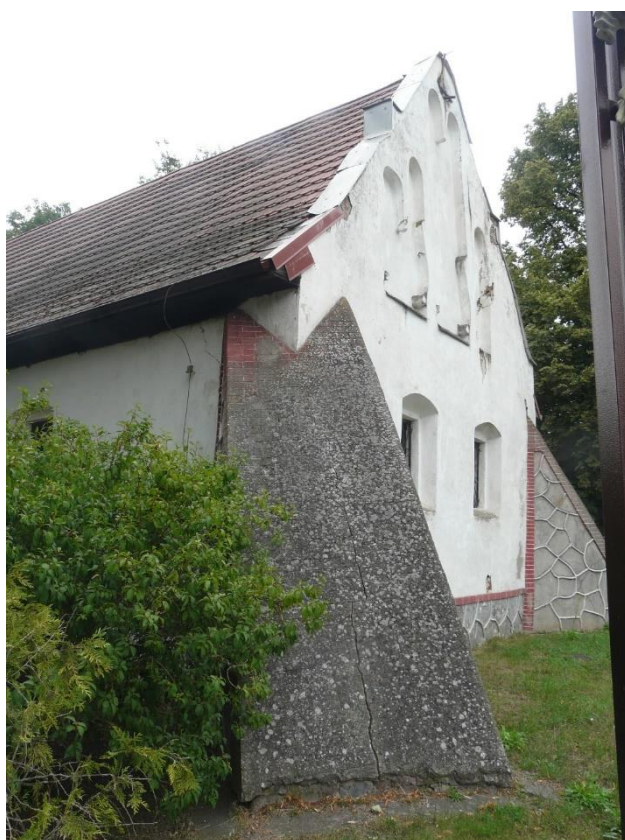
Narożnik północno- wschodni. Spękana szkarpa pokryta porostami.

5. W zależności od możliwości po ekspertyzie konstruktorskiej ostrożnie rozebrać szkarpy przy elewacji wschodniej, zwracając uwagę czy pod ich obecnym kształtem nie znajdują się starsze, mniejsze szkarpy. Gdyby historyczne szkarpy się zachowały należy je naprawić oczyszczając, uzupełniając ubytki i zabezpieczając preparatem hydrofobizującym.

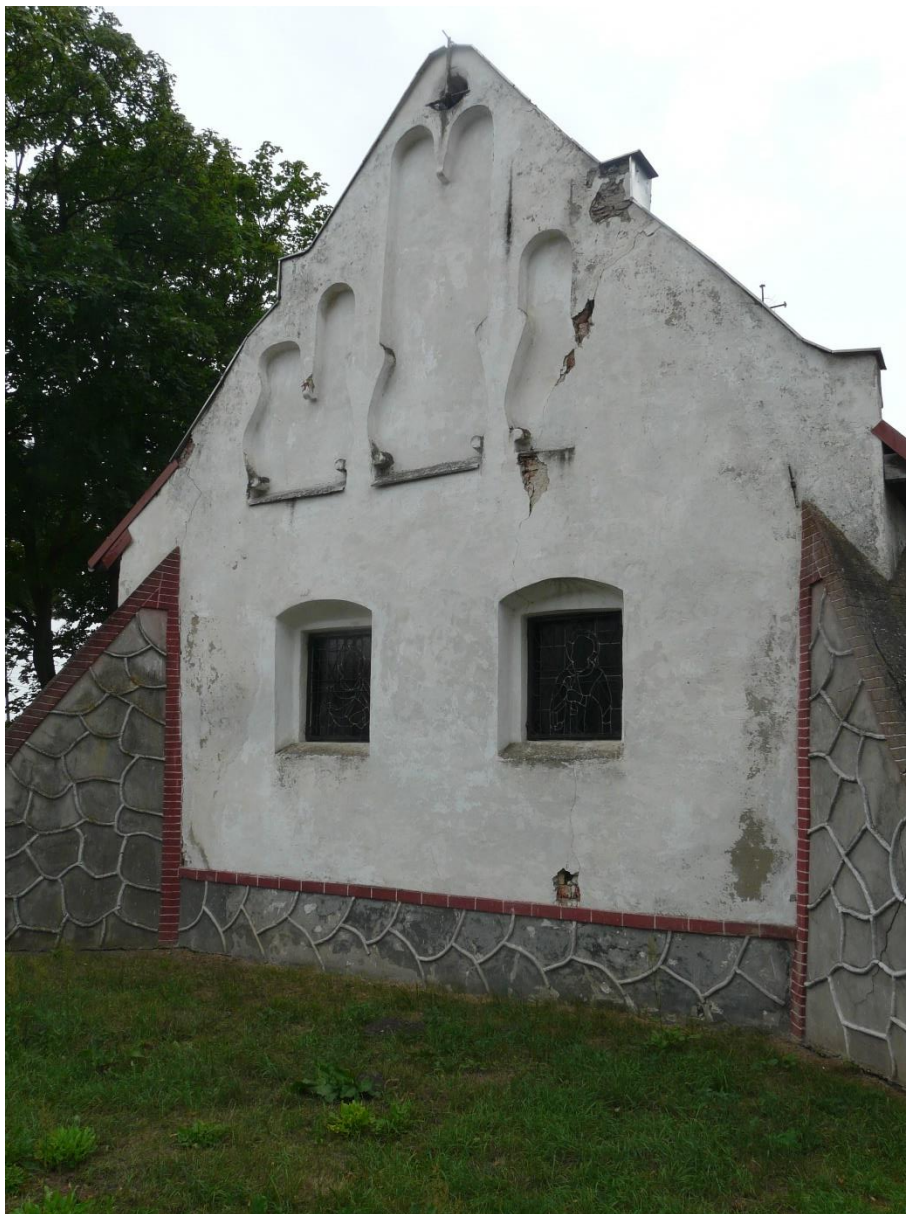
Elewacja wschodnia. Widoczne spękania oraz wypłukaną powierzchnię elewacji przy przyporach.

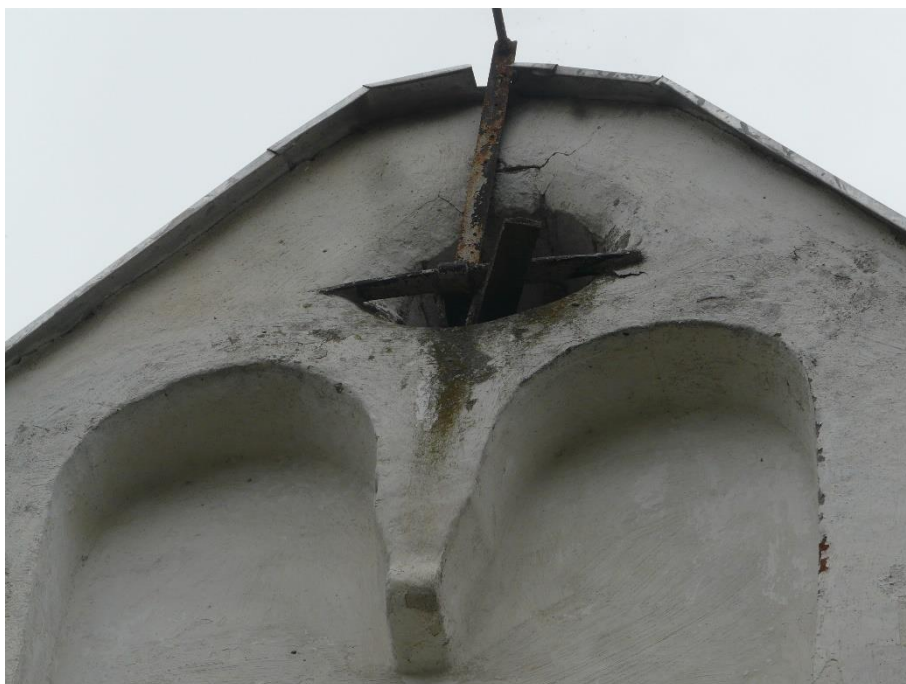
Szczyt ze spękaniami, zaciekiem pokrytym glonami i skorodowanym mocowaniem.

Należy zdemontować metalowe mocowanie na szczycie wschodnim.

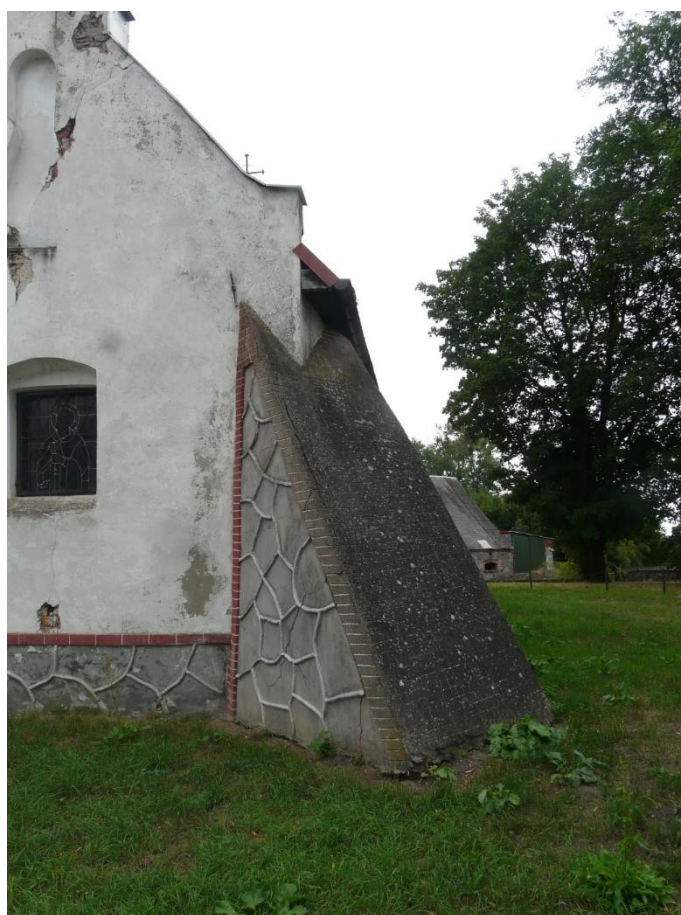
Narożnik południowo- wschodni. Spękana szkarpa pokryta nalotem porostów.

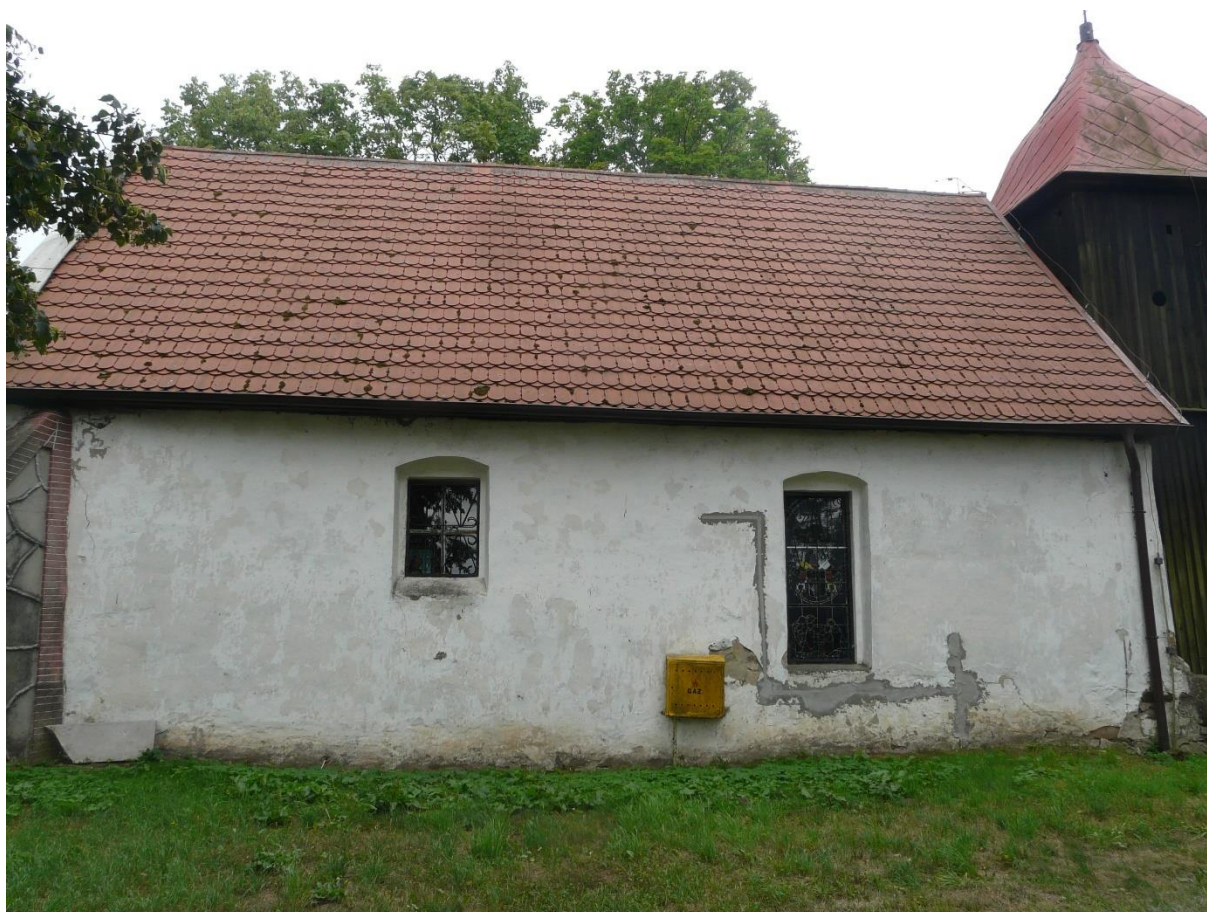
Elewacja południowa. Nieestetyczna bruza instalacyjna, zawilgocenie w partii przyziemia, ubytki w warstwie malarskiej na całej powierzchni.

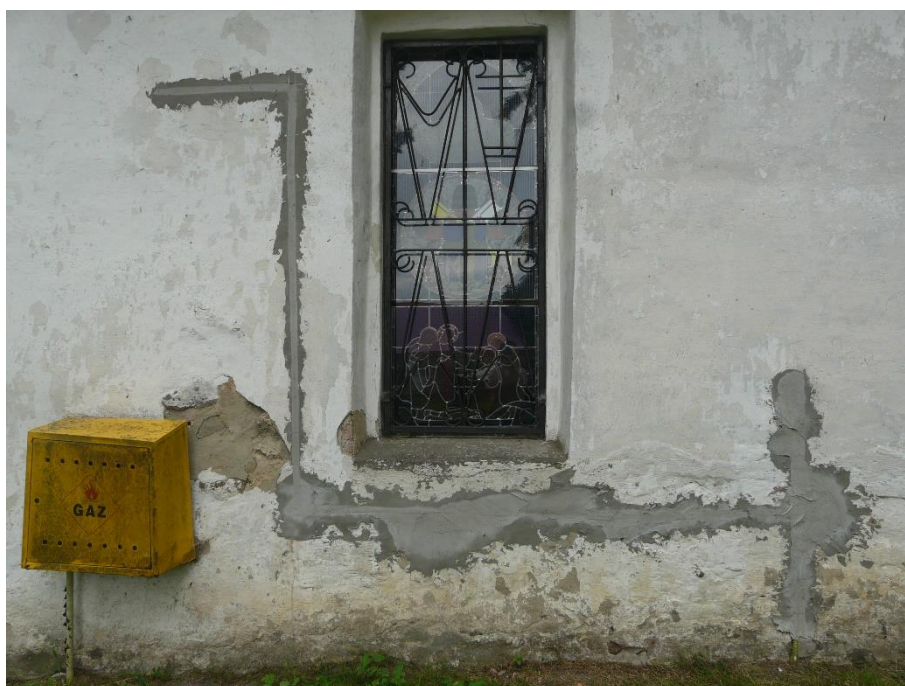
Elewacja południowa. Bruzda instalacyjna, ubytek w tynku, łuszcząca się farba na tynku.

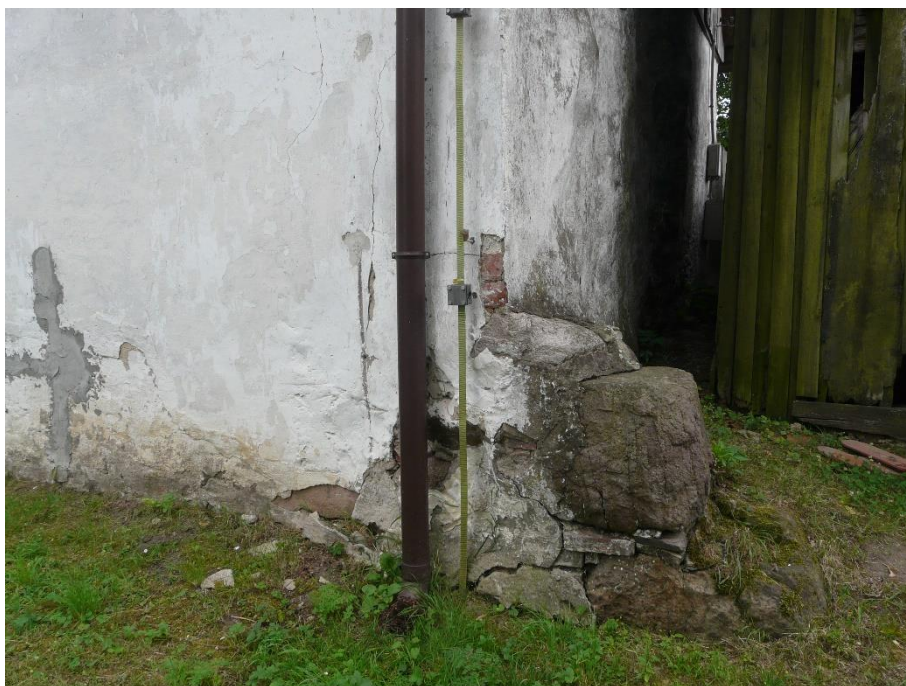
Spękania widoczna na narożniku północno- zachodnim. Zabrudzona powierzchnia.

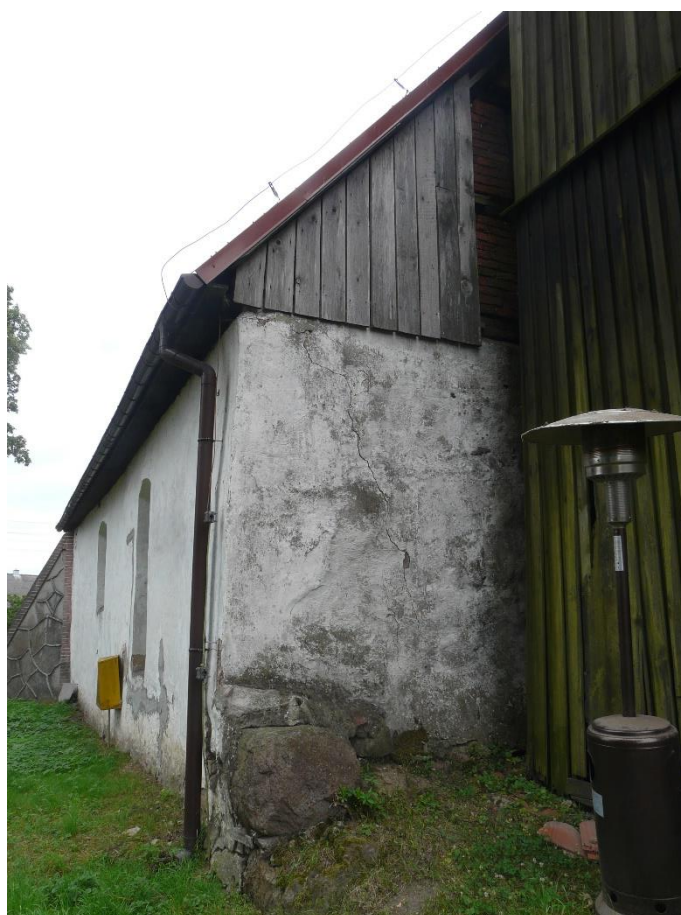
Elewacja zachodnia. Spękanie oraz ubytki w farbie.

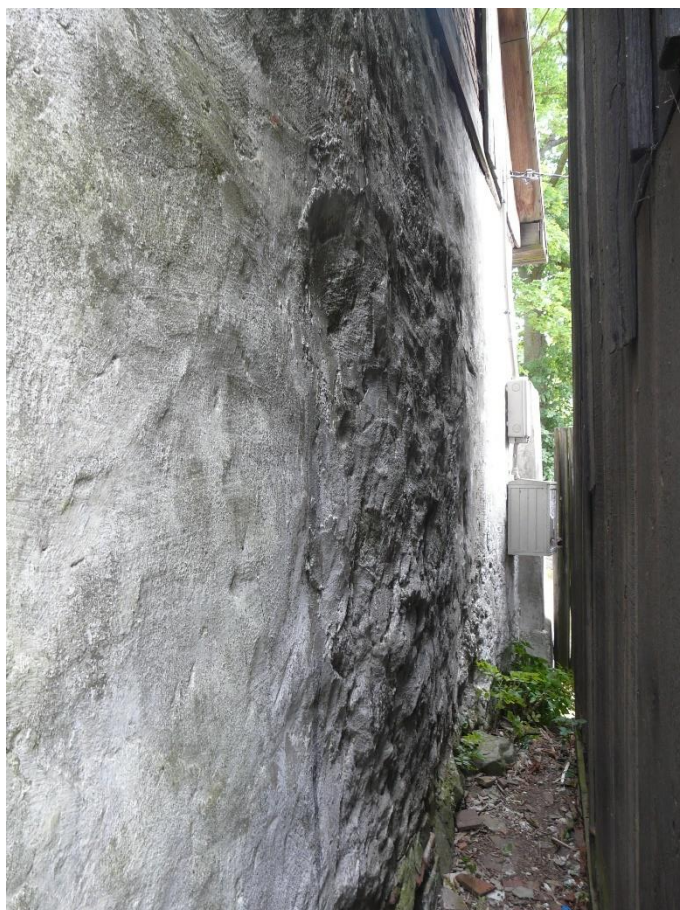
Elewacja zachodnia. Ślady po dawnej wieży.

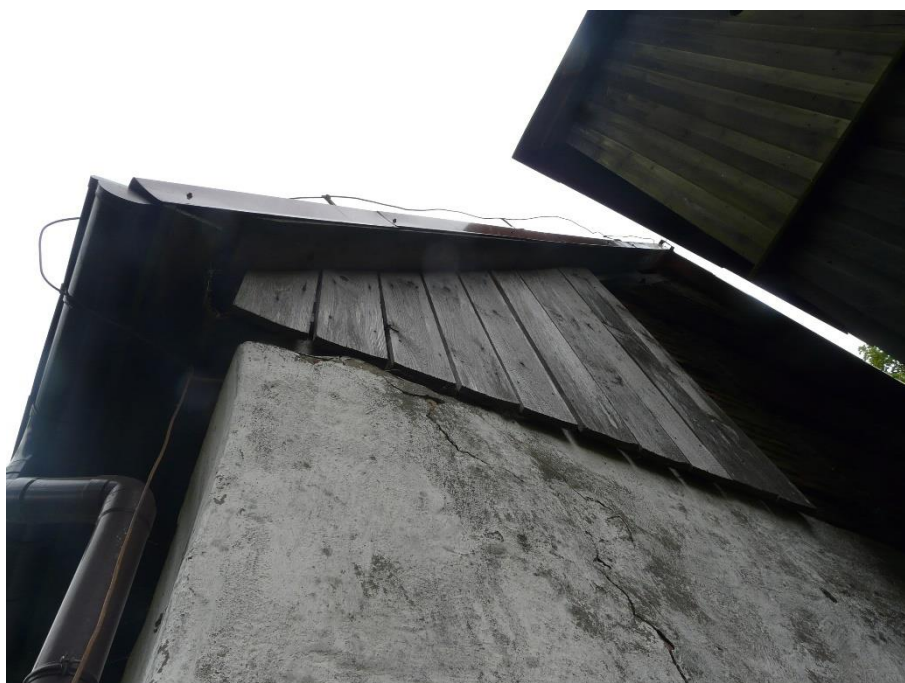
Deskowanie elewacji wschodniej. Powierzchnia desek wypłukana.

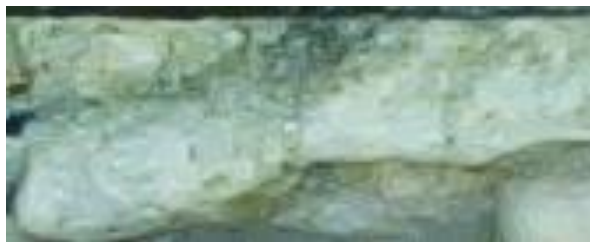
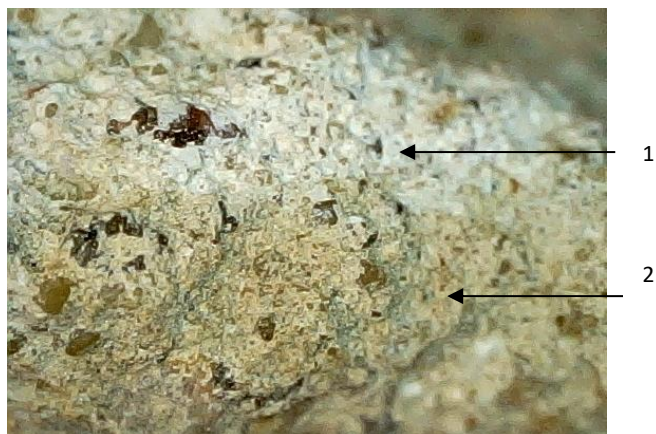
**Próbka nr 1.** próbka tynku ze szczytu.

1. biel złamana śladową domieszką czerni, z warstwa kurzu na powierzchni
2. pobiata
3. tynk

Zaprawa dwuwarstwowa (bez wyraźnej granicy pomiędzy warstwami).

Wierzchnia warstwa (1) - biała zaprawa, twarda, zwarta z widocznymi ziarnami szarego gruboziarnistego piasku. Spoiwo rozpuszcza się w HCl z wydzielaniem CO<sub>2</sub>, pojawiają się kryształki gipsu. W roztworze widoczne ziarna piasku drobne do ok. 0,4 mm słabo obtoczone, o nieregularnych kształtach oraz mniej liczne większe (ok. 1 mm), zaokrąglone.

Warstwa spodnia (2) - zaprawa o zabarwieniu jasnym, szarougrowym, o drobnoziarnistej strukturze. Spoiwo rozpuszcza się w HCl z wydzielaniem CO<sub>2</sub>. W roztworze pozostaje wypełniacz - piasek z domieszkami ilastymi o drobnych (do 0,4 mm), dość dobrze obtoczonych ziarnach.
