**DOKUMENTACJA BADAŃ I  
PROGRAM PRAC KONSERWATORSKICH KOŚCIOŁA  
P.W. ŚŚ PIOTRA I PAWŁA W NOWYM KLUKOMIU**

**Autor: mgr Aleksandra Niedziółka**

**Szczecin 2023**

**Zakres opracowania:** Program prac konserwatorskich dla wystroju elewacji. Opracowanie nie zawiera wytycznych konstruktorskich.

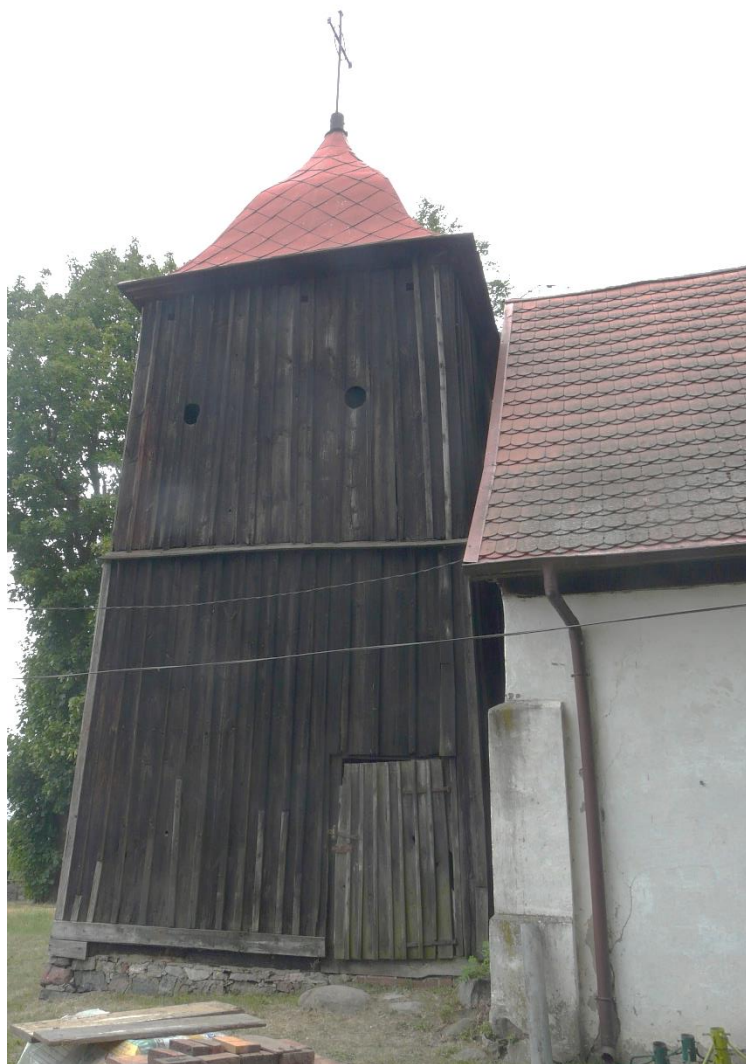
Elewacja południowa.

Powierzchnia deskowania wieży zabrudzona i silnie wypłukana. W deskowaniu wieży widoczne wtórne uzupełnienia w dolnej partii wieży. Pod dachem oraz na dole, przy podwalinie, widoczna korozja drewna spowodowana jego zamakaniem. Końcówki desek są w związku z tym osłabione mechanicznie. Zawilgocenie drewna sprzyja również powstawaniu naprężeń, które skutkują pękaniem desek, ich wypaczaniem oraz korozji biologicznej, która objawia się nalotem glonów na zacienionych elewacjach: wschodniej i północnej. Powierzchnia drewna jest wypłukana. Przy narożniku południowo- zachodnim czerwone zachłapanie. Widoczne są, szczególnie w dolnej części deskowania, naprawy elementami, których wymiary nie odpowiadają oryginalnym, łączonymi w odmienny od oryginału sposób. Wtórne są drzwi. Zawiasy drzwi skorodowane.

W podmurówce kamiennej wieży widoczne są ubytki w spoinie i zaprawie murarskiej. Cegły mające styk z podwaliną są silnie skorodowane.

Deskowanie wieży ma wypłukaną powierzchnię, która jest świadkiem minionego czasu i tym samym warta zachowania, dlatego proponuje się zachowawczą konserwację wieży, z wymianą i uzupełnianiem elementów silnie zdegradowanych. Jeśli elementów, które są możliwe do zachowania okaże się zbyt mało, to można je przełożyć na jedną np. elewację-południową, pozostałe elewacje uzupełniając drewnem dopasowanym do oryginalnego.

1. Oczyszczenie powierzchni za pomocą pary wodnej pod ciśnieniem.
2. Usunięcie osłabionej zaprawy oraz wtórnej zaprawy cementowej.
3. Wymiana cegły na kamienie dopasowane do oryginalnych w podmurówce rodzajem, rozmiarem i fakturą.
4. Uzupełnienie ubytków w spoinie zaprawą wapienno- trassową z dodatkiem grubszego kruszywa.
5. Impregnacja hydrofobowa powierzchni podmurówki preparatem na bazie silikonów.
